Priene, Türkei: Denkmalpflege und Konservierung in einer "Musterstadt"

PRIENE, TÜRKEI

Denkmalpflege und Konservierung in einer 'Musterstadt'

Die Arbeiten der Jahre 2012 bis 2014

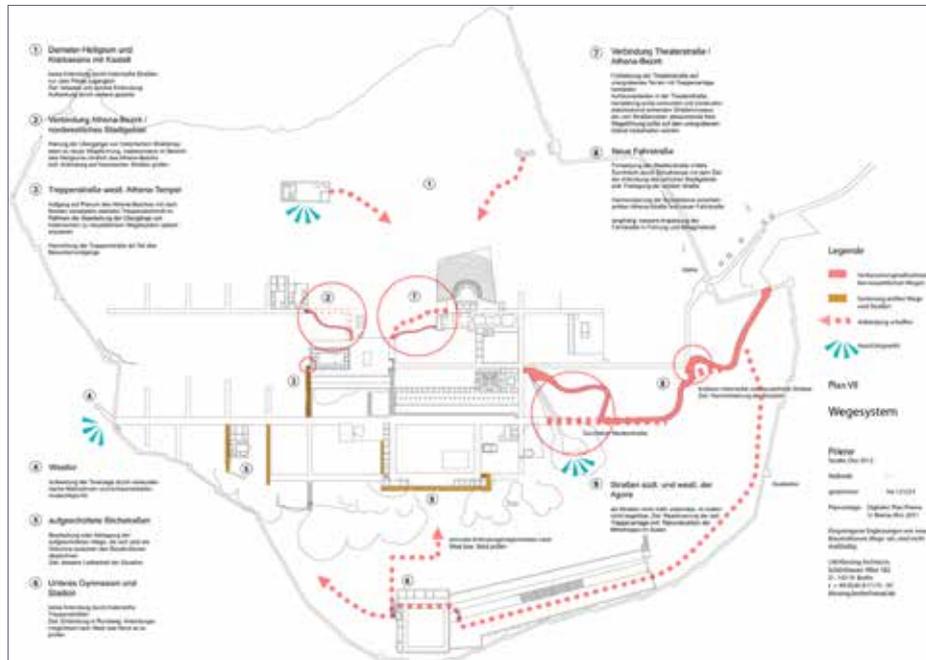
1 Denkmalpflegekonzept, Ausschnitt Wegeführung (Plan: Fa. Klessing, Berlin).

Um eine solide Grundlage für die langwierigen denkmalpflegerischen und gestalterischen Maßnahmen im Ruinengelände zu besitzen, erstellte das Berliner Architekturbüro Klessing vor Ort eine 40-seitige Studie, in der ein Wegekonzept (Abb. 1) vorgeschlagen und auch die für Restaurierungsarbeiten

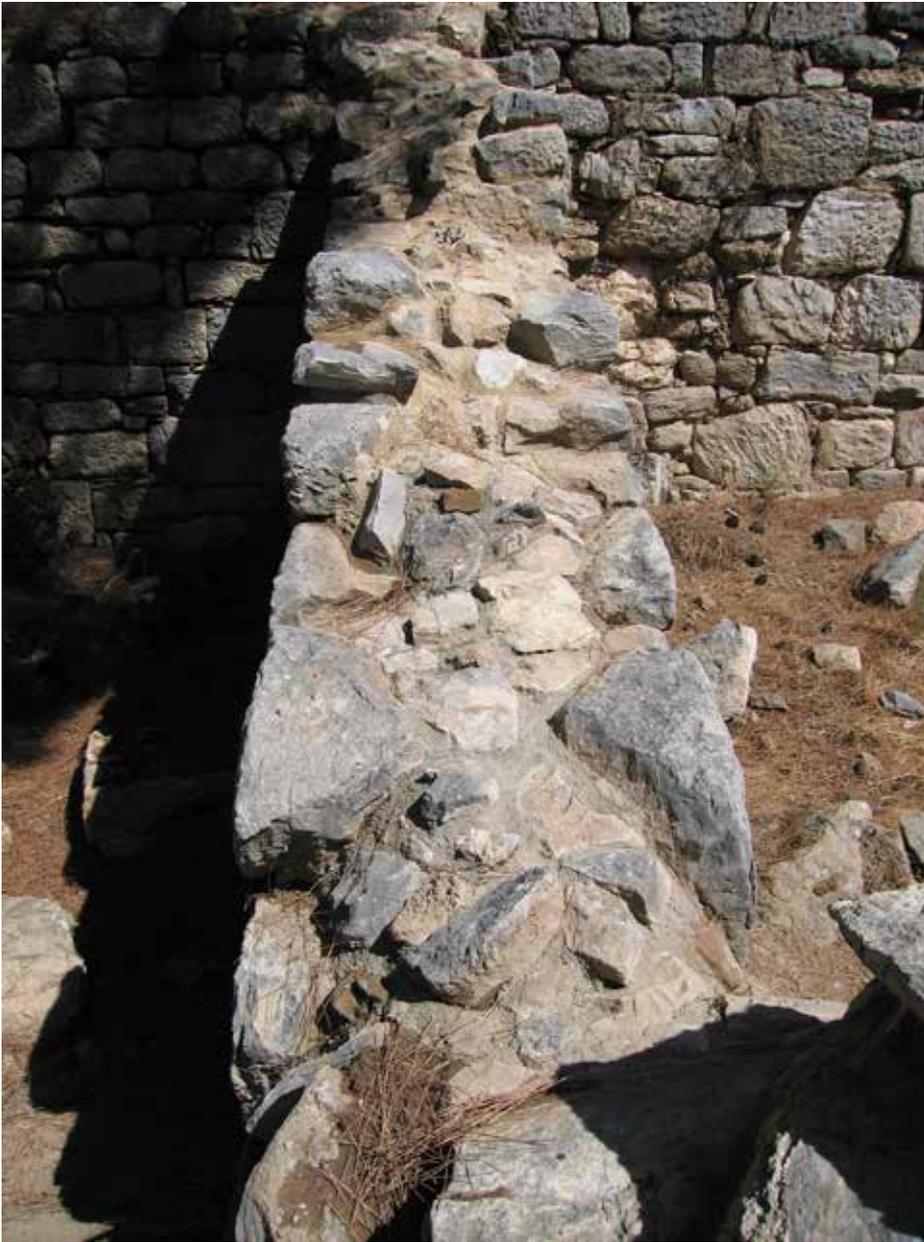
3 Beispiel der Mauerkronenkonsolidierung im Westviertel (Foto: A. Filges, Universität Frankfurt).

Von den mehrjährigen Konsolidierungsmaßnahmen wurden während der Kampagne 2012 die Sicherungsarbeiten an den Mauerkronen der Wohnhäuser im westlichen Stadtbereich durch einen Maurertrupp fortgeführt. Dabei wird eine Mischung aus Sand, Sumpfkalk und Weißzement auf die horizontale Maueroberfläche aufgetragen, die nach Erhärten verhindert, dass Steine oder die Füllung der Mauer ausbrechen und auch Regenwasser nicht mehr in die Wände eindringen kann (Abb. 3). Auch das 2011 begonnene

So wurde die Pflege und Verdeutlichung von Besucherwegen wie der angrenzenden Mauerzüge in großem Stil weitergeführt. Auch die Mauerkronenkonsolidierung der Wohnhäuser gelangte von den westlichen Stadtvierteln aus den Vorjahren nun in den zentralen Bereich Prienes. Aufgrund der mittlerweile mehrjährigen Erfahrungen mit dem Verfahren wurden geringfügige Veränderungen in der Arbeitstechnik und in der Zusammensetzung der Mörtelmischung vorgenommen, die die Nachhaltigkeit der Stabilisierungsmaßnahmen erhöhen. Dies wurde durch verstärktes Einbringen kleinsteinigen Steinmaterials und dunkleren Sandes als Beischlag erreicht.

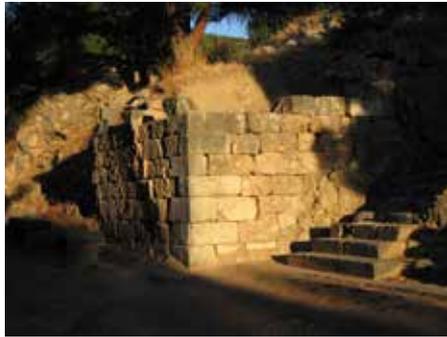
- 4 Nördlicher Bereich des Lebensmittelmarktes, wieder aufgebaute Mauerecke nach Abschluss der Arbeiten (Foto: A. Filges, Universität Frankfurt).
- 5 Römische Thermenanlage, Maßnahmenplan für den ersten Bauabschnitt (Plan: Fa. Klessing, Berlin).

Die Reparatur der hohen Mauerecke am nördlichen Lebensmittelmarkt wurde abgeschlossen. Mithilfe eines eigens hergerichteten Traktors konnten die schweren Steinblöcke wieder in ihre Originallage zurückversetzt werden, Fehlstellen wurden ausgeglichen und eine verbesserte Drainage erreicht (Abb. 4). Die wiederaufgebauten Partien berücksichtigten die in antiker Zeit

aufgetretenen Verformungen der Mauer, was für jeden einzelnen Quader die Notwendigkeit einer individuellen Anpassung mit sich brachte. Mit dieser Reparaturmaßnahme ist die Hauptgefährdungsquelle an einem der am meisten begangenen Besucherwege gebannt.

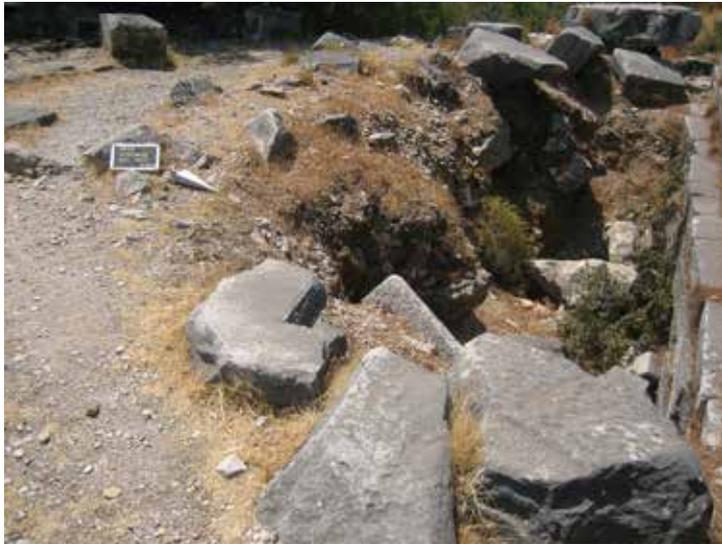
6 Athena-Heiligtum, alte Sondage, teilweise eingebrochen (Foto: F. Schimpf).

Im Areal des Hauptheiligtums von Priene, dem der Göttin Athena, befindet sich seit über 100 Jahren, zurückgehend auf die deutsche Altgrabung, eine Sondage, die damals die Fundamentierung des Athena-Tempels sichtbar machen sollte. Im Laufe der Zeit waren in diese 3 m tiefe Grube Erde, aber auch antike Bauteile hineingerutscht. Zudem stellte die Senke eine unmittelbare Gefährdung für Besucher wie für Tiere dar (Abb. 6). Im Zuge der Maßnahmen zur Veranschaulichung der antiken Stadt wurde die Altsondage, die von Touristen oft für ein natürliches Loch gehalten wurde, gefestigt und neu präsentiert. Dafür wurden an den Seiten die Erdkanten gereinigt, die Architekturteile mittels eines Portalkranes entfernt und schließlich im Westen, Süden und Osten Mauern aus Lesesteinen und Kalkmörtel aufgebaut, die sich deutlich vom antiken Mauerwerk unterscheiden. Diese verhindern ein Nachrutschen des Erdreiches. Bei den Ausschachtungsarbeiten wurde in noch unberührten Schichten eine kleine Trockenmauer angetroffen, die zu den frühesten in Priene gehören wird. Ob sie zur Stabilisierung des Tempelhanges oder sogar einer sakralen Vorgängerbebauung gehört, ist

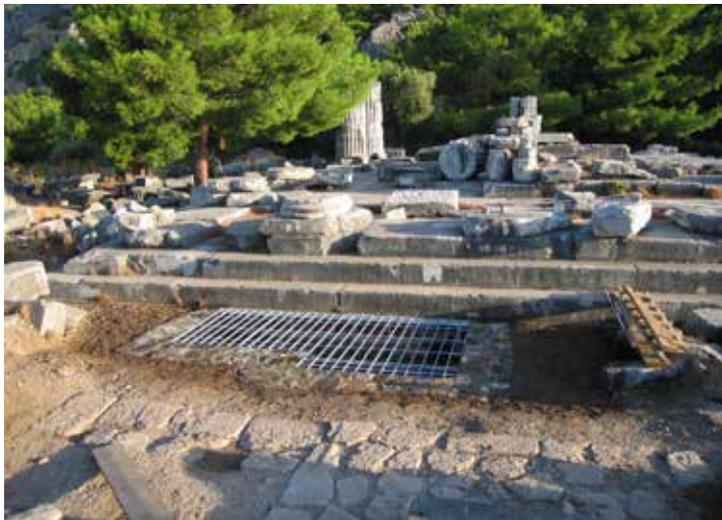
7 Athena-Heiligtum, Altsondage gereinigt und neu eingefasst mit Mauern und Abdeckgitter (Foto: A. Filges, Universität Frankfurt).

noch nicht zu sagen. Auf jeden Fall stammt die dabei gefundene Keramik noch aus dem 4. Jahrhundert v. Chr. Um diesen Baurest für die Besucher sichtbar zu erhalten, wurde eigens ein Stück der Sicherungsmauer ausgespart. Als Abdeckung für den nunmehr wieder ansehnlichen Grabungsschnitt wurde eine Gitterkonstruktion mit den Maßen 6 × 2 m angefertigt, die reversibel aufgelegt ist (Abb. 7). Nun können Touristen das Tempelfundament begutachten und einen Eindruck von den aufwendigen Baumaßnahmen erhalten, die normalerweise in der Erde verborgen liegen. Eine Schautafel wird demnächst das zu Sehende erläutern.

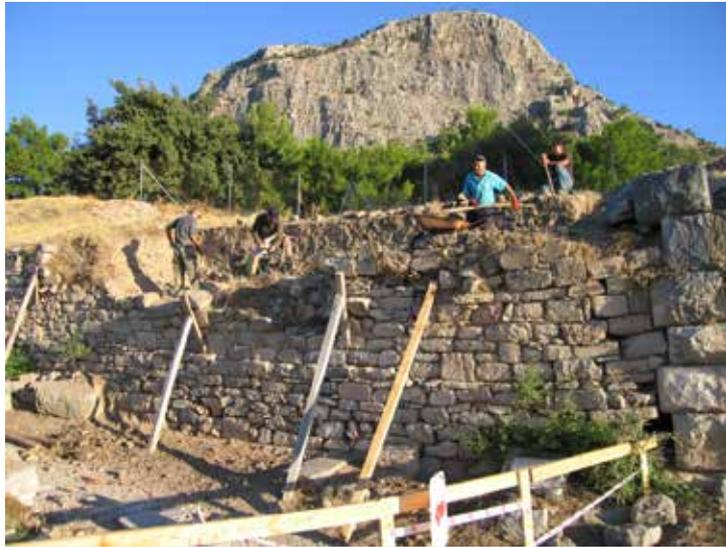
- 8 Athena-Straße im Osten der Stadt, Stützmauer des Bezirks der Ägyptischen Götter, Abtragen der kaiserzeitlichen Trockenmauer (Foto: F. Schimpf).
- 9 Ansicht des römischen Thermengebäudes von Südosten vor den Maßnahmen (Foto: A. Hoff-schildt, Fa. Klessing, Berlin).

Eine zweite Kombination von Ausgrabung und Sicherungsmaßnahmen fand im Osten des Stadtgebietes an der Hauptzugangsstraße statt: Die ca. 3 m hohe Stützmauer, die hier einen beträchtlichen Geländeversprung abfängt, trennt das nördlich gelegene Areal des Heiligtums der Ägyptischen Gottheiten von der Athena-Straße. Diese Mauer wurde in antiker Zeit immer wieder ausgebessert, der aktuelle Zustand stammt aus der späteren Kaiserzeit. Die Steine sind in Trockenbauweise lose aufeinandergelegt, durch das kleine Steinformat ist die Mauer wenig stabil. Da der Hang von Norden gegen die Stützkonstruktion drückt, springen die oberen Steinlagen mittlerweile weit vor. Diese Situation stellt eine Gefährdung für die Besucher dar. Gemeinsam mit dem zuständigen Museum und der Antikendirektion in Ankara wurde deshalb beschlossen, die Mauer abzubauen. Das ca. 20 m lange Mauerstück wurde zunächst dokumentiert: Ein Steinplan war schon zuvor erstellt worden, 2013 wurde noch eine fotogrammetrische Aufnahme durchgeführt, die den originalen antiken Zustand maßgenau festhält. Daraufhin wurde der oberste Meter der Mauer abgetragen, sodass keine unmittelbare Gefahr mehr besteht.

Der weitere Abbau der Stützmauer an der Athena-Straße ging einher mit der unumgänglichen archäologischen Abtragung des dahinter befindlichen Erdreiches. Nur bei gleichzeitigem Abnehmen von Erdschichten und Mauersteinen war es möglich, die Mauerblöcke über weitere 2 m Höhe abzubauen (Abb. 8). Wie zuvor schon vermutet, befanden sich hinter der spätrömischen

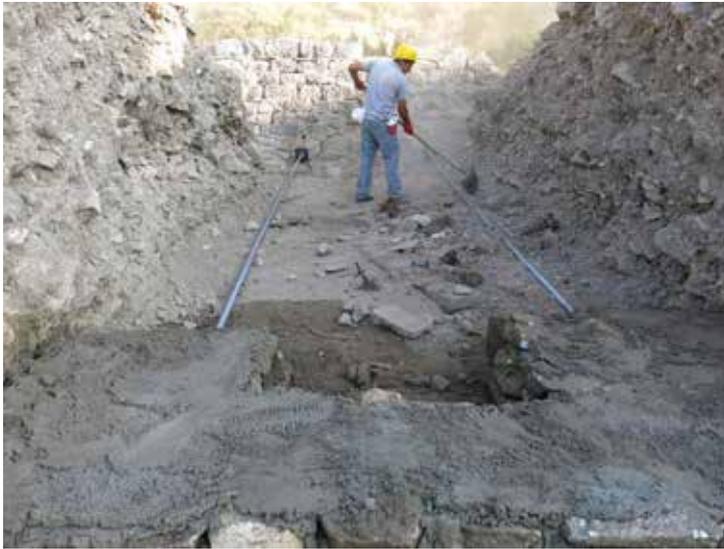
10 Anbringen der Zuganker im östlichen Raum der Thermen (Foto: A. Hoffschildt, Fa. Klessing, Berlin).

Die einzelnen Arbeiten können hier nicht im Detail beschrieben werden, zwei Hauptaspekte waren die Wiederherstellung des tonnengewölbten Raumes und seines originalen Einganges und die Sicherung der Nordmauer durch 8,5 m lange Zuganker, die bis zur Südseite durch Kanäle in der Erde verlaufen, wo sie mit Steinen und Beton widergelagert sind (Abb. 10). Durch die Anker wird ein weiteres Auskragen der Wand über die dort verlaufende Theaterstraße verhindert. Für den Fall zukünftiger weitergehender Ausgrabungstätigkeit an den Thermen sind die Rückverankerungen vollständig reversibel ausgeführt.

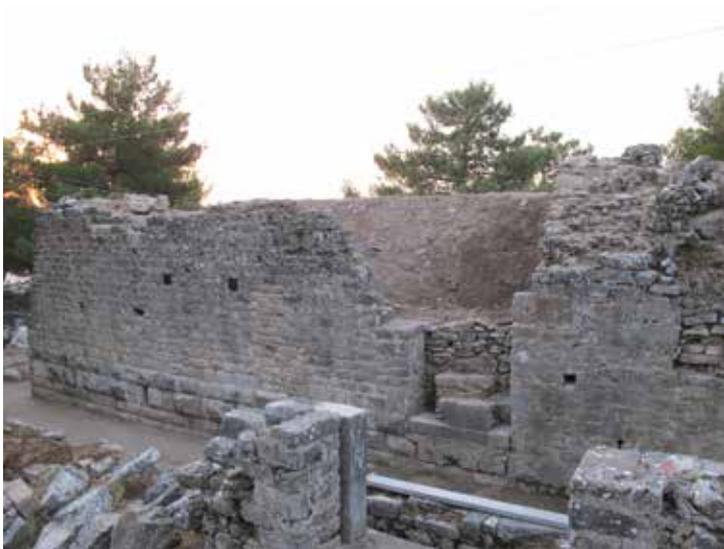
11 Nordmauer der Thermen nach den Maßnahmen (Foto: A. Hoffschildt, Fa. Klessing Berlin).

Alle Wandpartien und Mauern im Bereich des 1. Bauabschnitts wurden grundlegend saniert. Fehlstellen in der äußeren Mauerschale wurden, wo zur Sicherung darüber liegender „frei hängender“ Bereiche erforderlich, ergänzt (Abb. 11). Fugenbild und Steinmaße orientieren sich am Bestandsmauerwerk. In den Flächen springen die Ergänzungen hinter das Niveau der originalen Wandflächen leicht zurück. Die Rezeptur des Fugenmörtels wurde über verschiedene Proben und Muster entwickelt. Wo keine speziellen konstruktiven Anforderungen vorlagen, kam ein Kalkmörtel zum Einsatz. Die Einstellung der technischen Parameter und der Farbe erfolgte über Auswahl entsprechender Zuschläge (Sand, verschiedene Puzzolane, Leinöl). An einzelnen hochwertigeren Oberflächen wurden weitergehende restauratorische Einzelmaßnahmen umgesetzt: Verdübelung und Klebung gebrochener ausgearbeiteter Werksteine
