Konzept zur nachhaltigen Sicherung und
Pflege der Außenanlagen und Gräften des
Hauses Welbergen in Ochtrup - Welbergen -

*gefördert durch die Deutsche
Bundesstiftung Umwelt (DBU)*
Schlussbericht

U Plan GmbH
Stuttgartstraße 3
44143 Dortmund
tel. 0231/5311055
fax 0231/5311057

Bertha Jordaan van Heek-Stiftung
Bertha Jordaan-van-Heek-Str. 4
48607 Ochtrup-Welbergen

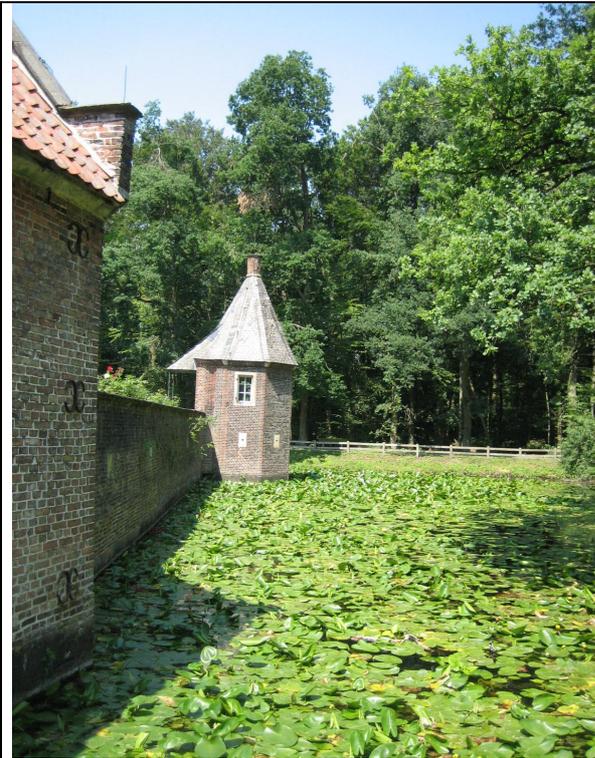
Bildtafel 1: Hausgräfte von Haus Welbergen im Sommer 2007

Nordwesten der Hausgräfte, selbst in der Traufe der Bäume halten sich noch Teichrosen

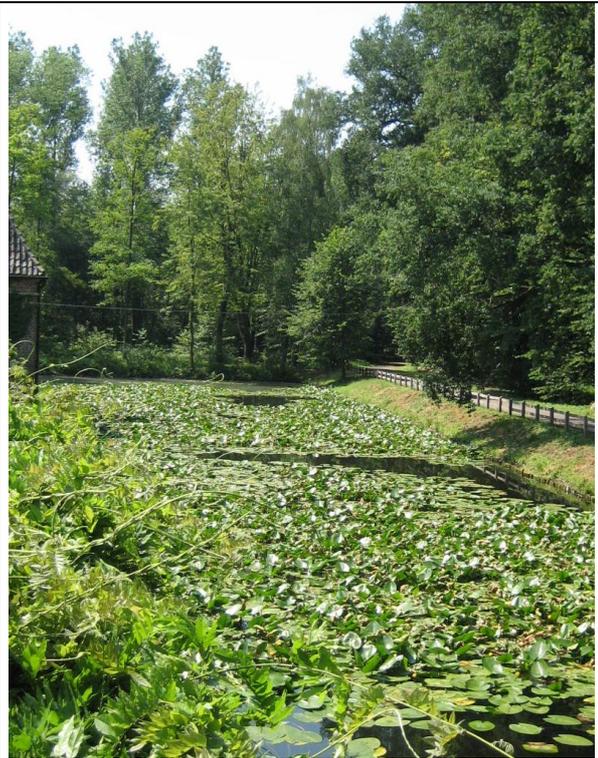
Westen und Südwesten der Hausgräfte, hier gut erkennbar der fehlende Platz für die Schwimmblätter, glatt auf dem Wasser zu liegen

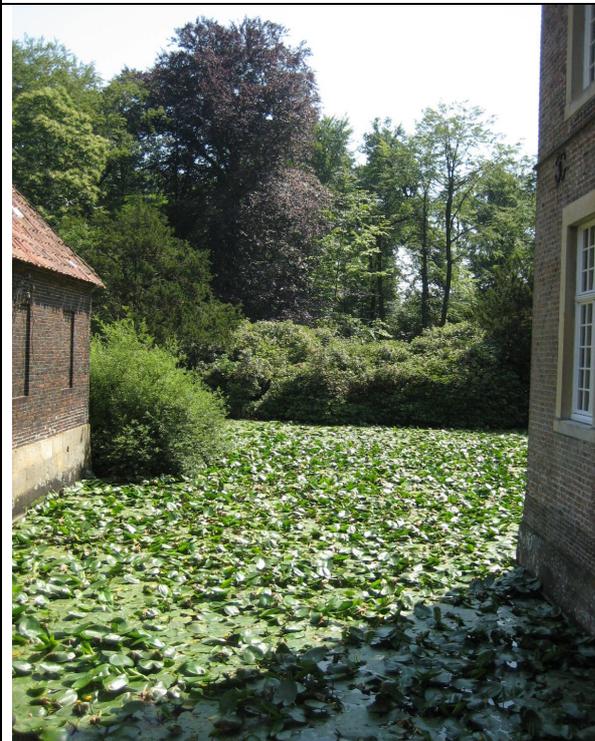
Südosten der Hausgräfte, hier mit einer Bedeckung von 100 %

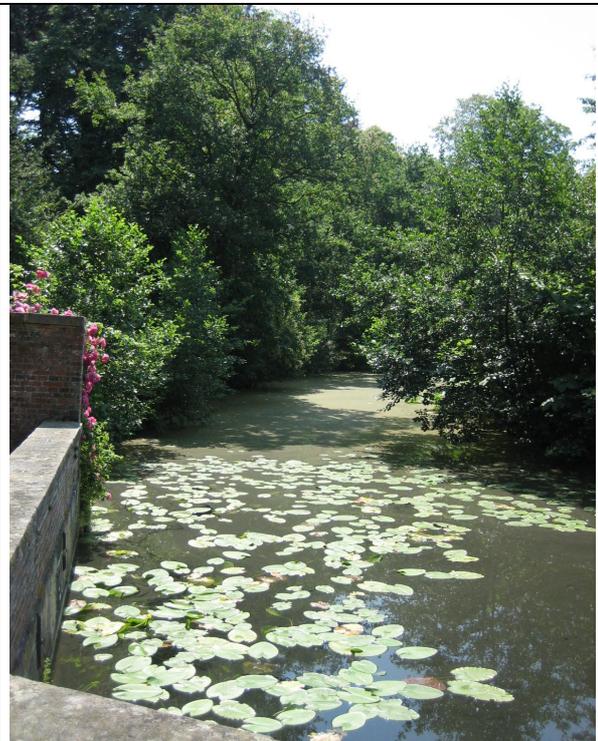
Nordosten, punktuell ein geringeres Auftreten der Teichrosen

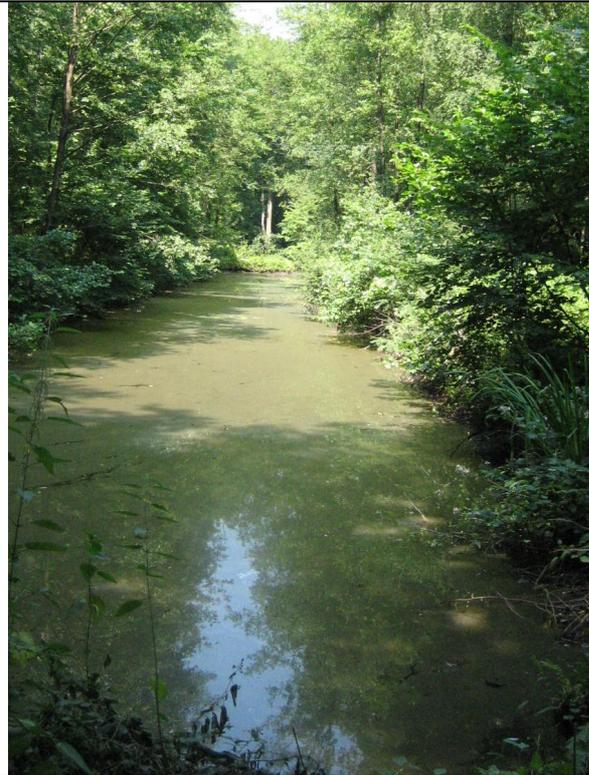
Bildtafel 2: Übrige Gräften von Haus Welbergen vor der Maßnahme

Die so genannte Schlangengräfte, trotz starker Verschattung hat das Wasser eine spinatsuppenartige Konsistenz

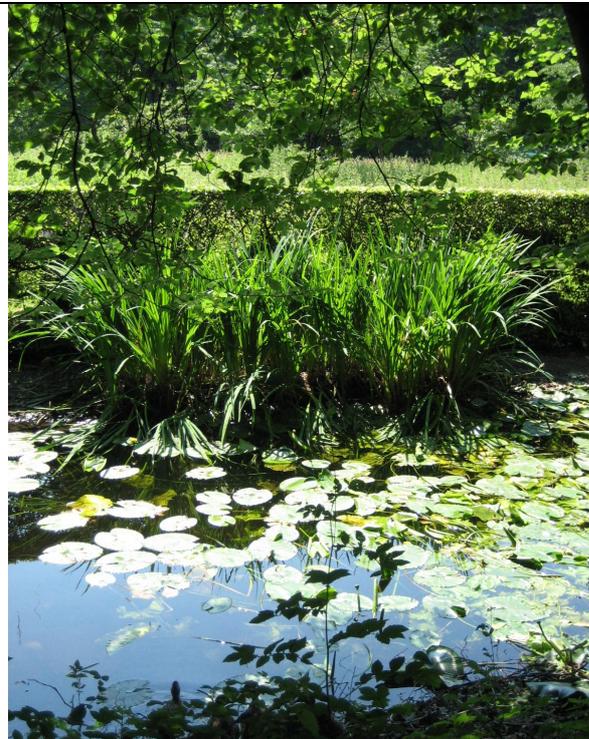
Intensives Pflanzenwachstum auch in der Hausgräfte

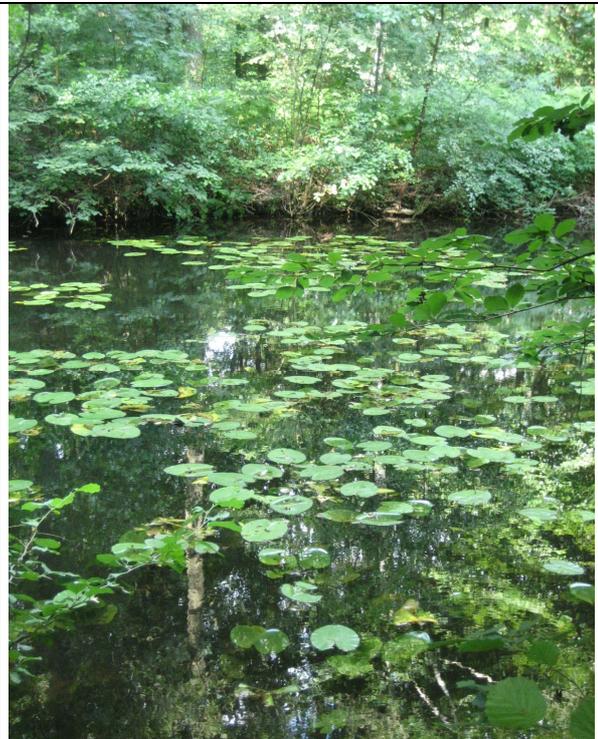
Zeichen für die »Virulenz« der Teichrosen: Die Waldgräfte nahm während der Maßnahme den Abfluss des Spülfelds auf, worauf sich auch dort das Wachstum – trotz starker Verschattung – weiter verstärkte

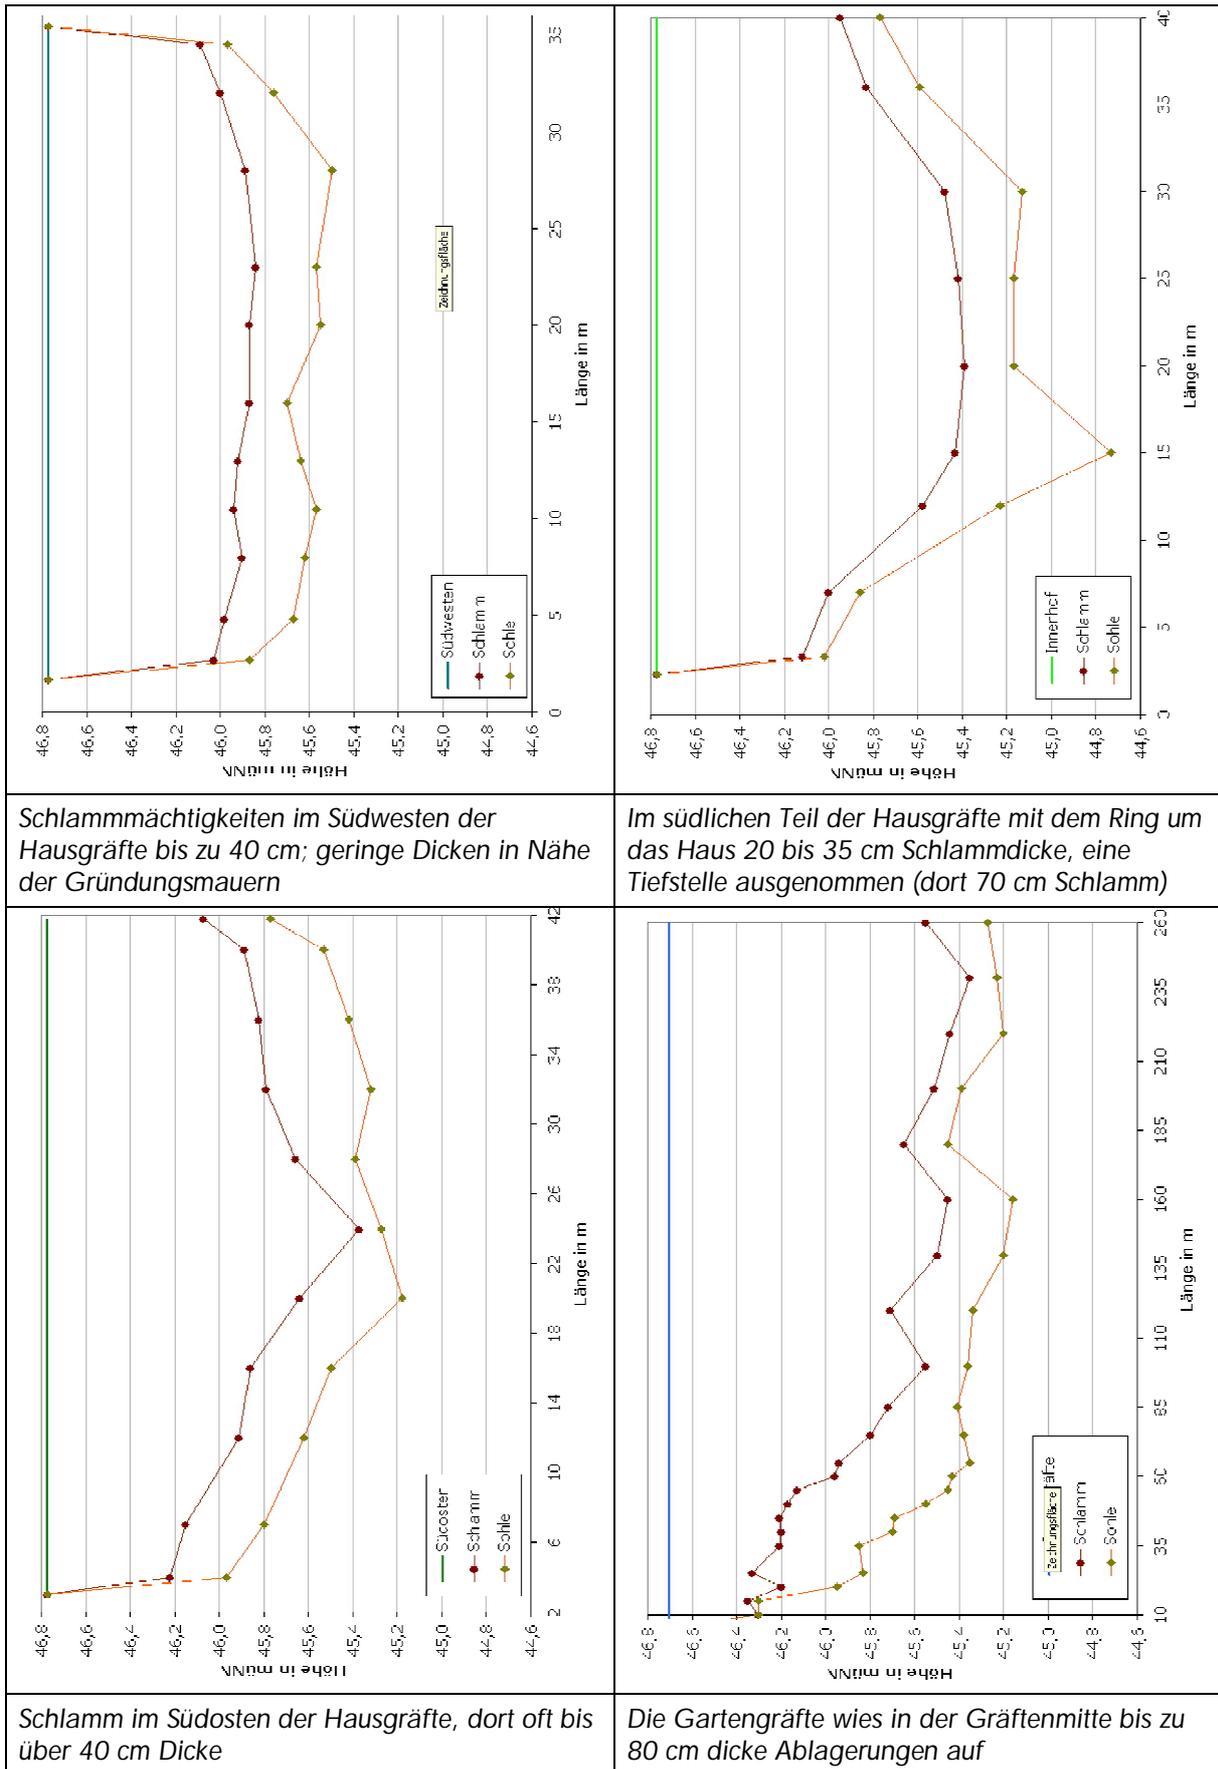
Bildtafel 3: Schlammthiefen vor der Maßnahme

Schlammmächtigkeiten im Südwesten der Hausgräfte bis zu 40 cm; geringe Dicken in Nähe der Gründungsmauern

Im südlichen Teil der Hausgräfte mit dem Ring um das Haus 20 bis 35 cm Schlammstärke, eine Tiefstelle ausgenommen (dort 70 cm Schlamm)

Schlamm im Südosten der Hausgräfte, dort oft bis über 40 cm Dicke

Die Gartengräfte wies in der Gräftenmitte bis zu 80 cm dicke Ablagerungen auf

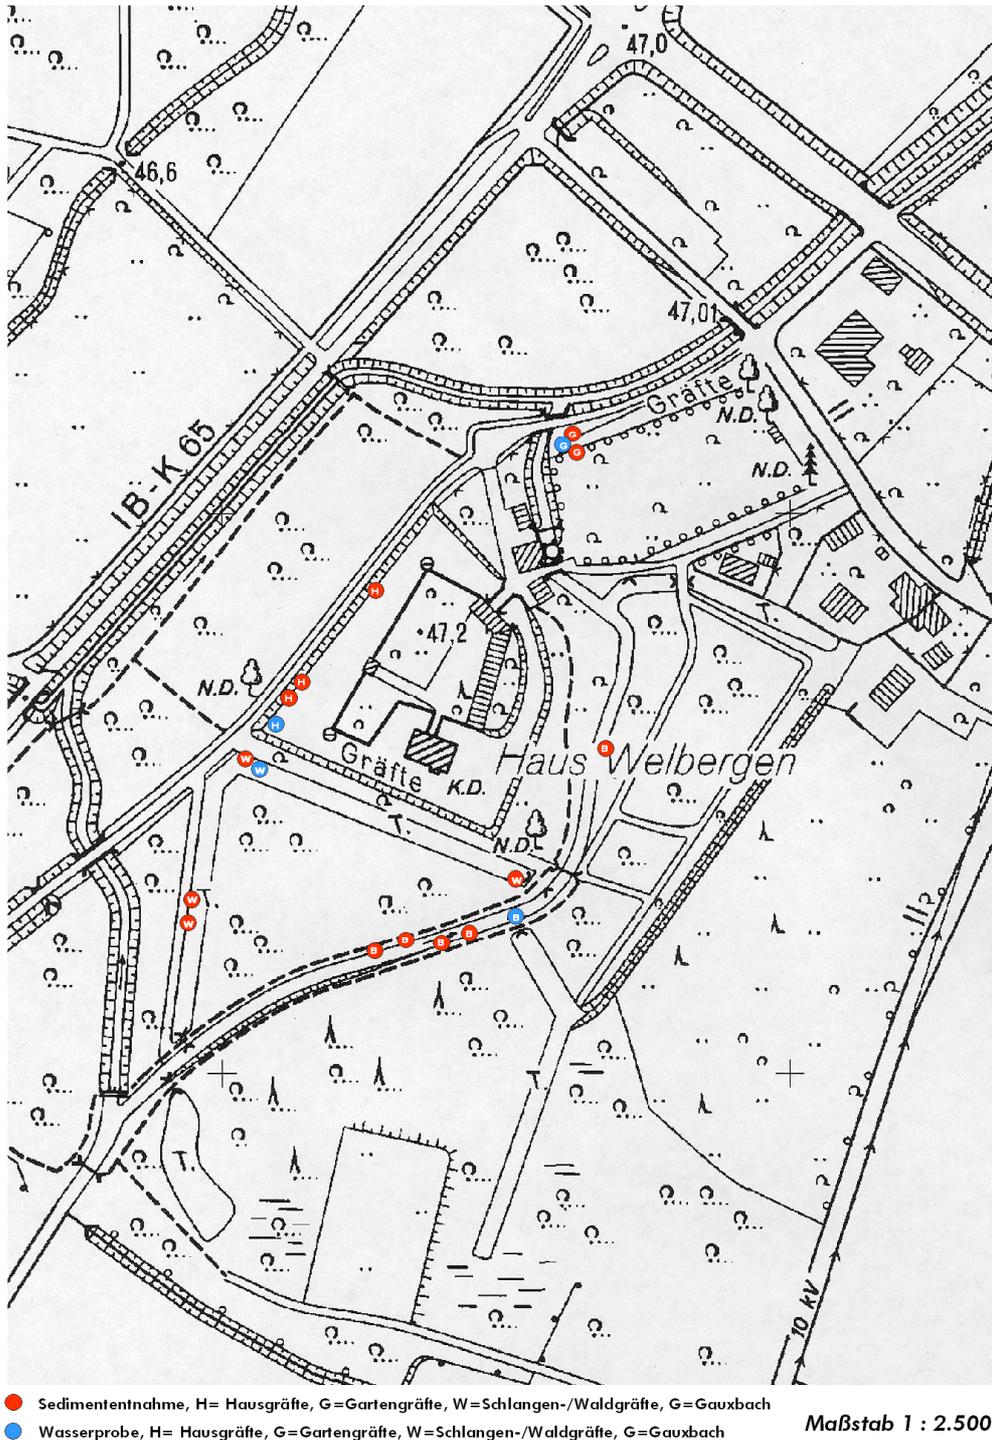
Abb. 1: Probenahmenplan für die Wasser- und Schlammanalytik

Die Probenahme erfolgte in vier Bereichen – vgl. auch Abb. 1:

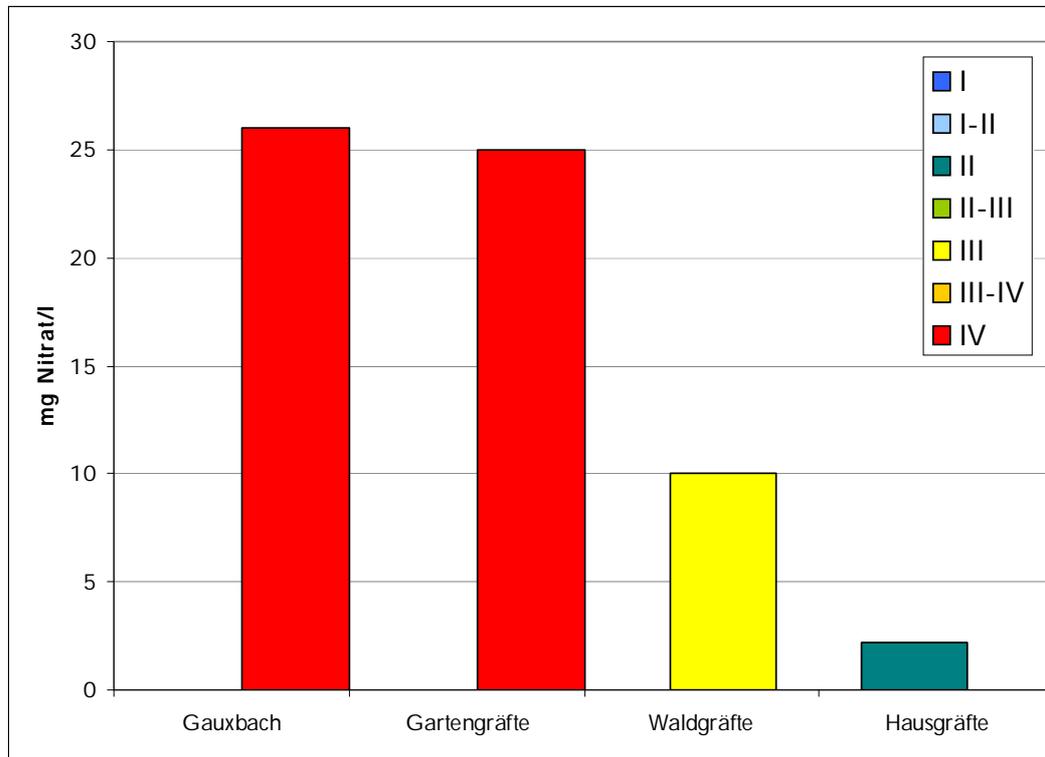
Nitrat stellt den auffälligsten der gewählten Messparameter dar – vgl. Abb. 2. Nach den allgemeinen Güteanforderungen liegen Gauxbach und Gartengräfte jenseits der akzeptablen Grenzwerte und damit im Bereich der Klasse IV, die ab 20 mg/l festzustellen ist. Insofern ist die Situation weiter so kritisch wie bei der Bestandsaufnahme im Einzugsbereich des Ijsselmeers 2004 festzustellen – vgl. Abb. XX. Dort wurde der Gauxbach bis südlich von Welbergen der Klasse IV zugeordnet. Dass die Werte im Juni und damit mitten in der stärksten Wachstumsphase der meisten Pflanzen erreicht werden, verschärft die Situation weiter. Denn damit ist zu erwarten, dass im Winter, wenn Nitrate nicht von Pflanzen aufgenommen werden, noch höhere Werte erreicht werden und dann aufgrund der höheren Wasserstände im Gauxbach zusammen mit ebenfalls nährstoffreichen Sedimenten stärker in die Gräfte eingetragen werden.

Abb. 2: Nitratgehalte in den Wasserproben der Gräften-/ Gauxbachbereiche

Die Werte des Gauxbachs liegen noch höher als erwartet, da sie in der stärksten Vegetationsperiode ein Niveau des jährlichen Nitratüberschusses bei geringen Abflussspenden erreichen. Im Winter sind dann noch höhere Werte zu erwarten. Besonders schädlich für die Gräfte ist aber dieses hohe Sommerniveau, da es die Teichrosen genau in der stärksten Wachstumsphase mit Stickstoff versorgt.

Entsprechend hoch sind die Erwartungen an eine gezielte Wasserbehandlung über Feuchtgebietsflächen, den Nährstoffeintrag in die Gräfte weiter reduzieren zu können, um dadurch dem Pflanzenwachstum einen hemmenden Faktor entgegen zu setzen.

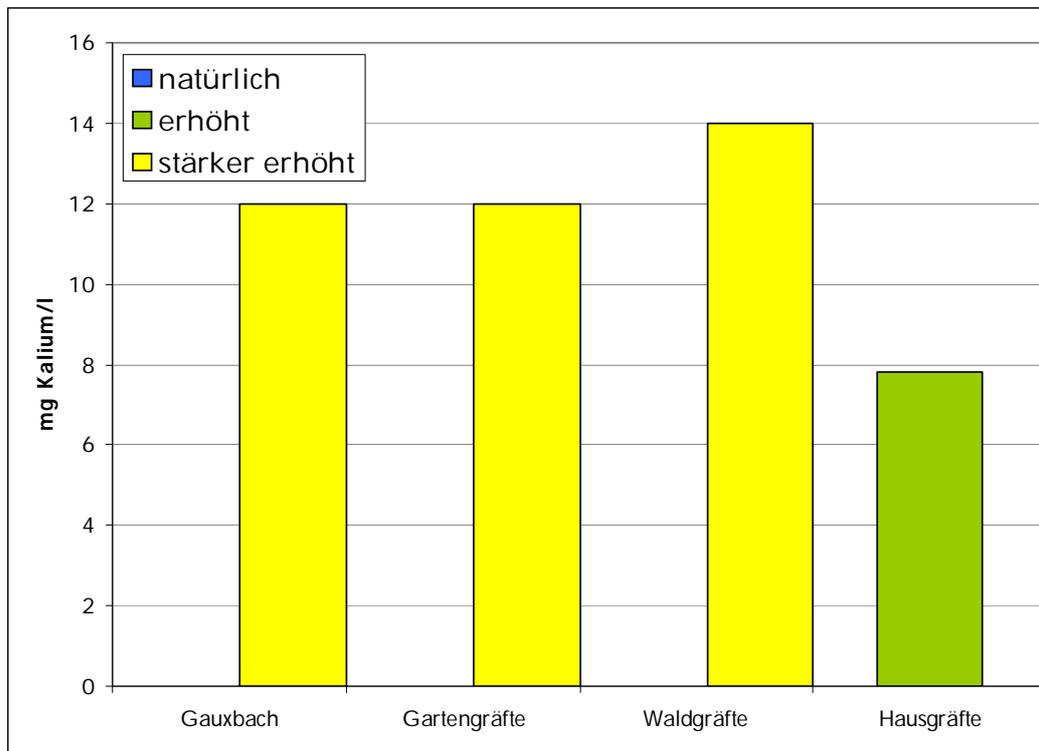
die Schlangengräfte beides nicht direkt aufnimmt, ist der besagte Kumulationseffekt bezogen auf Gauxbachzuflüsse die Ursache für den hohen Wert, ggf. auch Sondereinflüsse wie regelmäßiges Ausführen von Hunden im Uferbereich der Schlangengräfte, das tatsächlich auch erfolgt.

Abb. 3: Kaliumgehalte in den Wasserproben der Gräften-/ Gauxbachbereiche

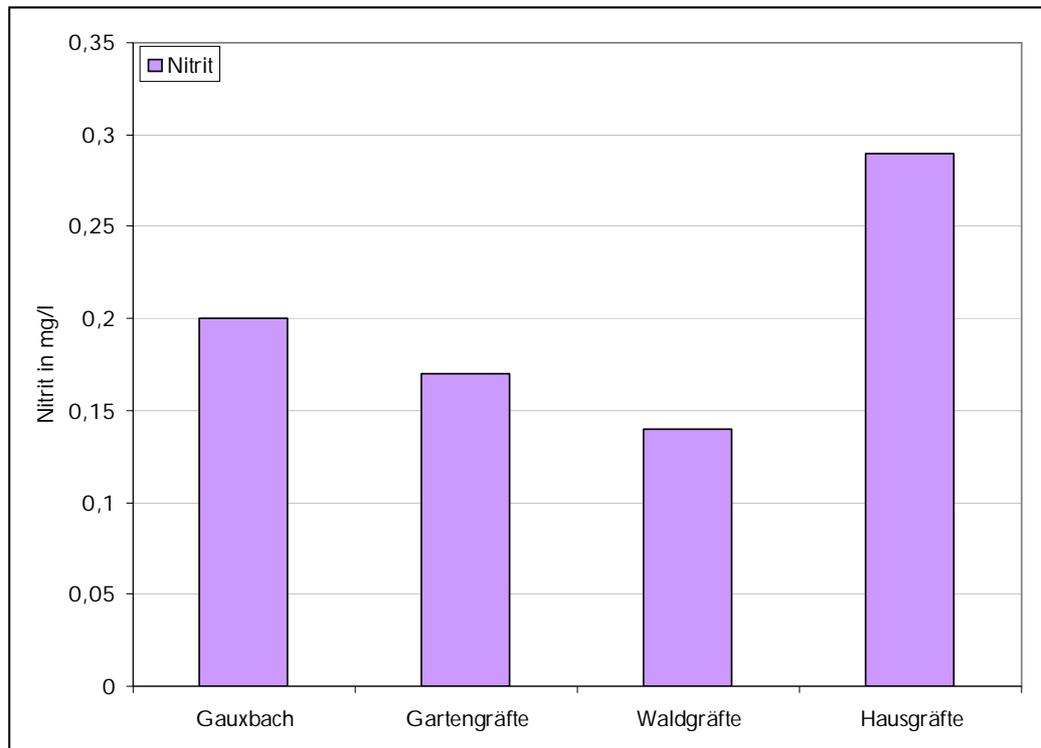
Gauxbach ist aufgrund der hohen Stickstoffgehalte die Quelle, Garten- und Schlangengräfte haben durch (Teil-)Beschattung und höheren Nitratabbau etwas geringere Werte und die Hausgräfte weist durch die starke Besonnung die höchsten Werte auf – vgl. Abb. 4.

Abb. 4: Nitritgehalte in den Wasserproben der Gräften-/ Gauxbachbereiche

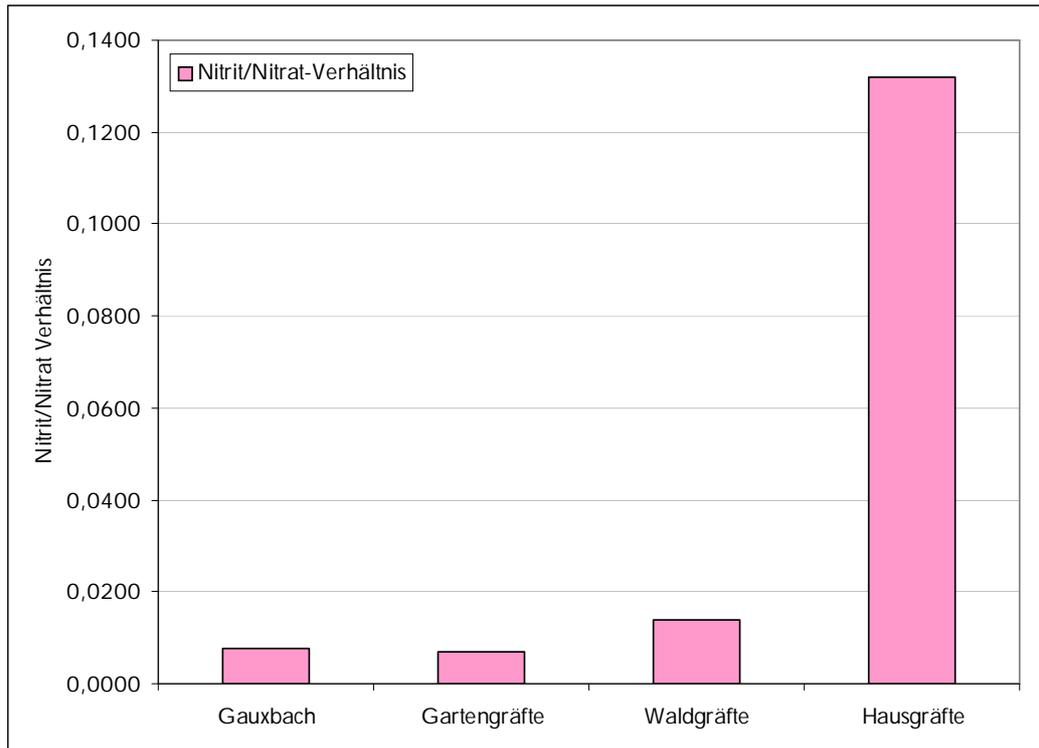
Abb. 5: Nitritgehalt zu Nitratgehalt; der Extremwert zeigt die günstigen Abbaubedingungen von Nitrat und die gleichzeitig im Sommer hohen Temperaturen und die schlechte Sauerstoffversorgung in der Hausgräfte und verweist auf eine grundsätzliche Notwendigkeit zur Verbesserung.

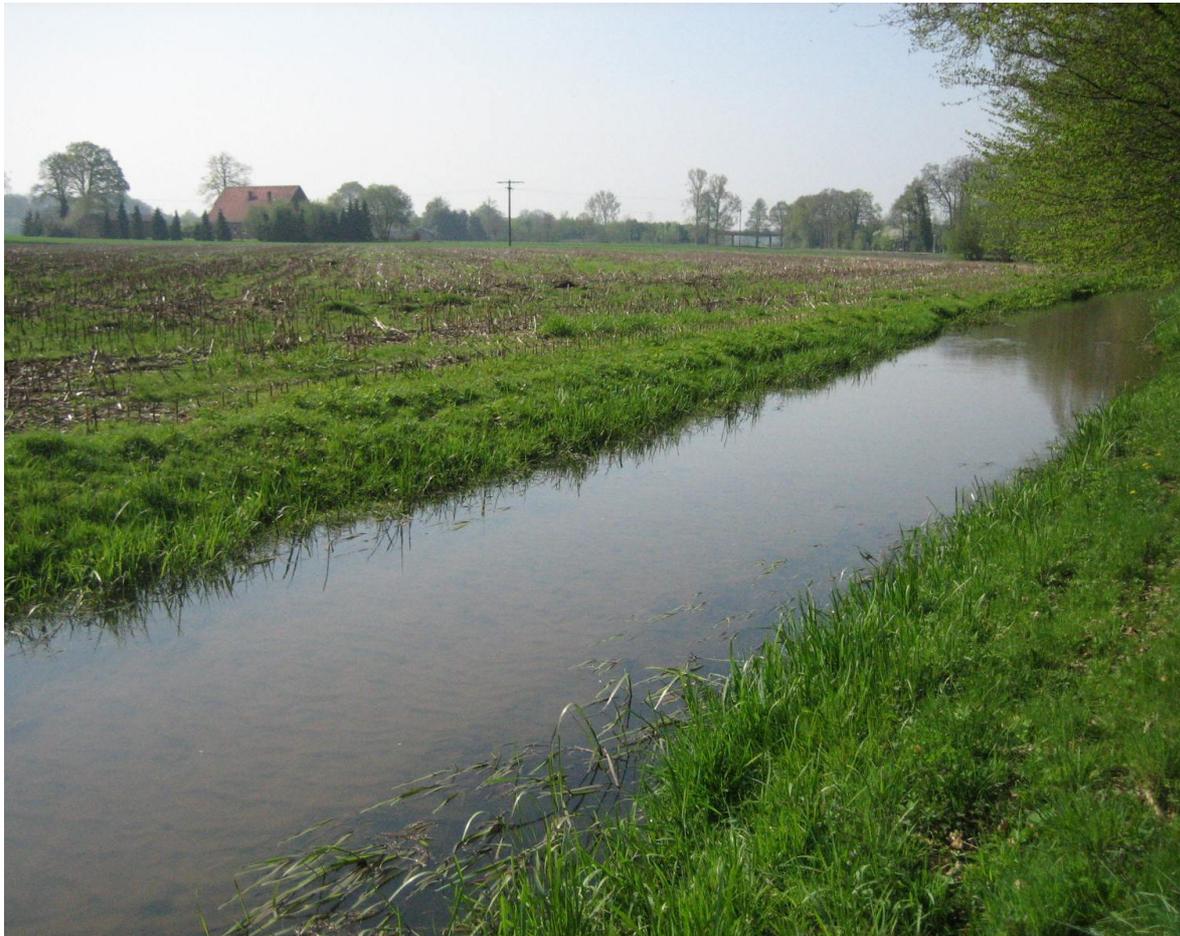
Die Nitrat- und generelle Nährstoffproblematik wird lokal noch weiter verschärft, was sich auch daran erkennen lässt, dass die lokalen Nitratwerte im Gauxbach noch weit über den regelmäßig im Umfeld an Gewässern werten liegen. Ursache ist der Maisanbau nur wenige Zentimeter über dem Stauziel des Gauxbachs. Nährstoffe werden praktisch direkt ins gestaute Grundwasser eingebracht. Abb. 11 veranschaulicht die örtliche Situation, ca. 500 m oberhalb der Hausgräfte:

Abb. 11: Der bereits gestaute Gauxbach mit einer Pegellage von lediglich 20 bis 40 cm unter Gelände; im Hintergrund ein Maisfeld aus der Vorsaison

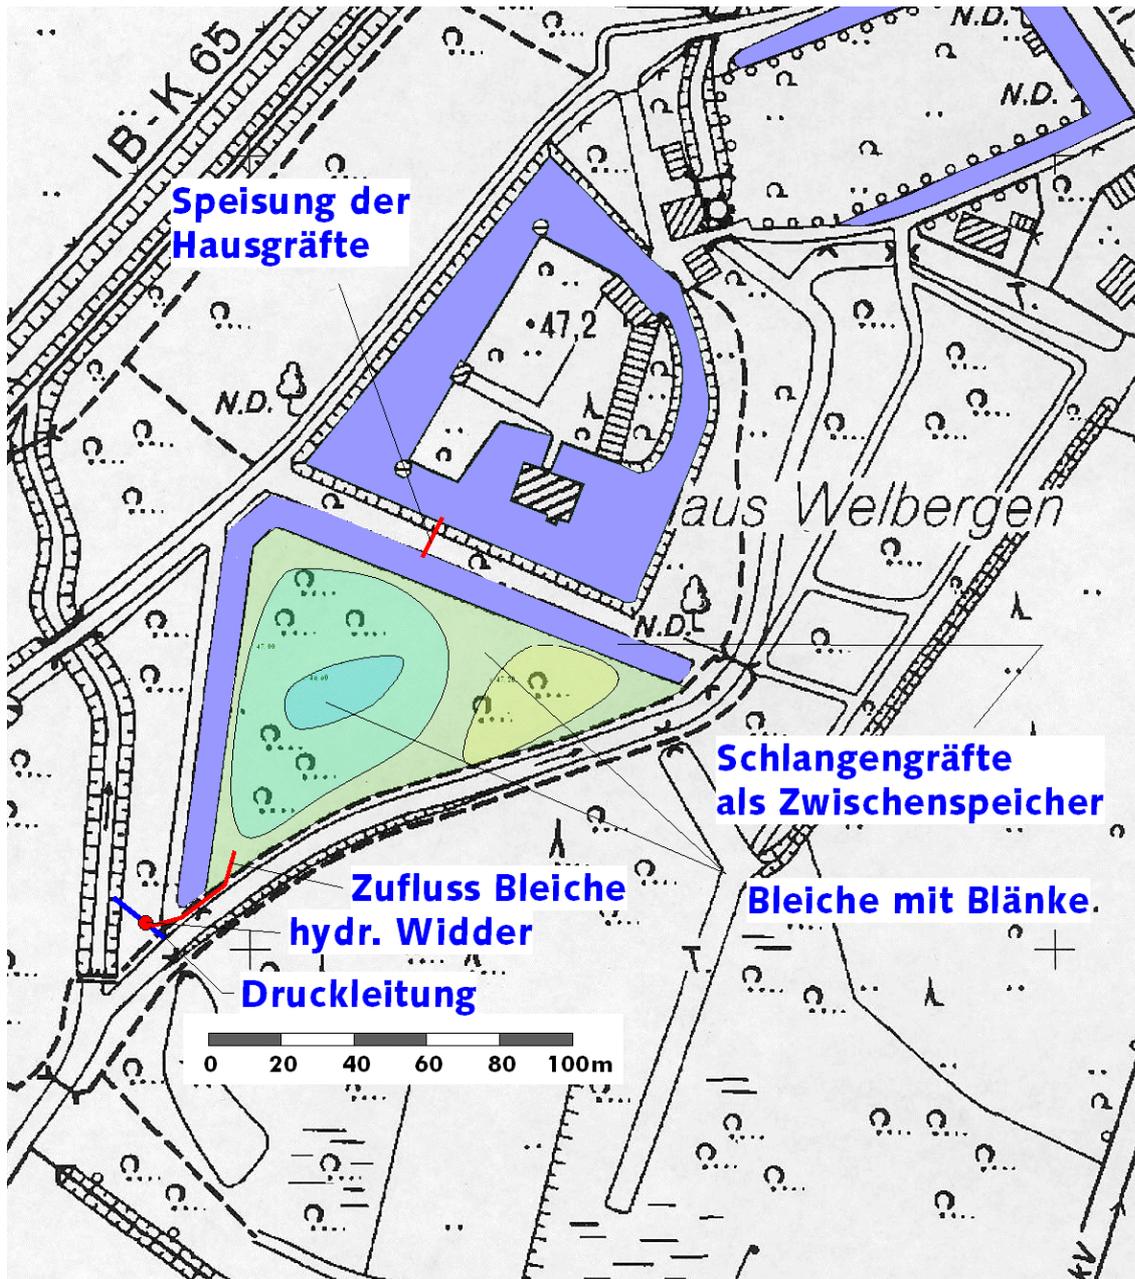
- ◆ Mit der Filterung über die Bleiche entfällt die direkte Füllung der Haus- und der hakenförmigen Schlangengräfte und damit auch der Sedimenteintrag aus dem Gauxbach. Damit werden nicht allein wassergebundene Nährstoffe gemindert, sondern zudem Feststoffeinträge gänzlich vermieden.

Abb. 16: Lösungsprinzip einer Gräftenspeisung mit Filterung über die Bleiche

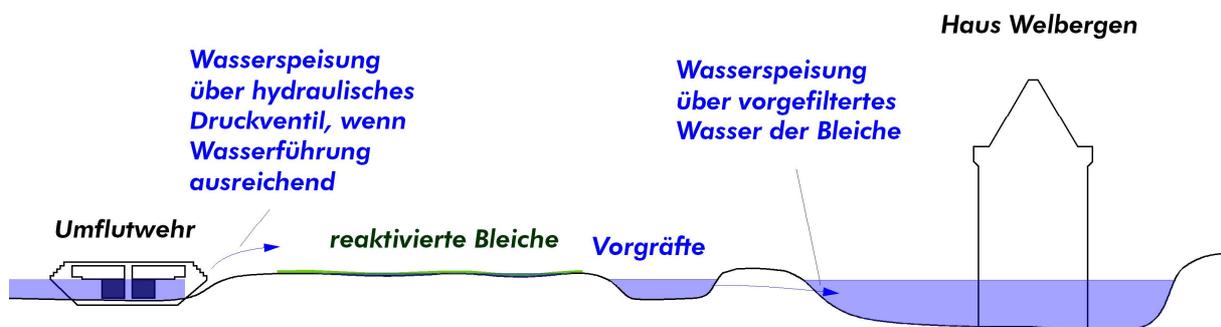
Abb. 17: Lösungsprinzip im Schnitt

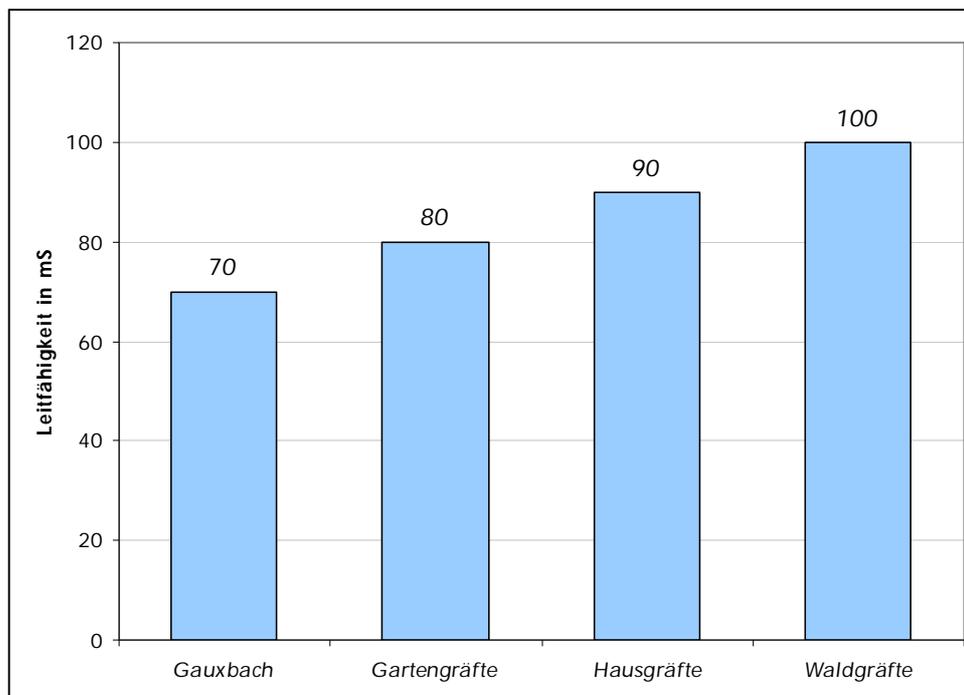
Erwartungsgemäß nach Auswertung der Wasserproben ist die Leitfähigkeit des Eluats an der Obergrenze des zulässigen Grenzwerts gemäß LAGA-Einstufung Z0. Dies ergibt sich aus der Nährstoffversorgung, da andere Salze (Chloride) mit unter 5 mg/l gemessen wurden. Entsprechend der erwarteten Einlagerung von Nährstoffen im Sediment weist die Hausgräfte die höchsten Werte auf, gefolgt von der Schlangengräfte, während die Gartengräfte am knappsten über den Werten der Gauxbachsedimente liegt.

Abb. 18: Leitfähigkeit im Eluat der Sedimentproben der Gräften-/ Gauxbachbereiche

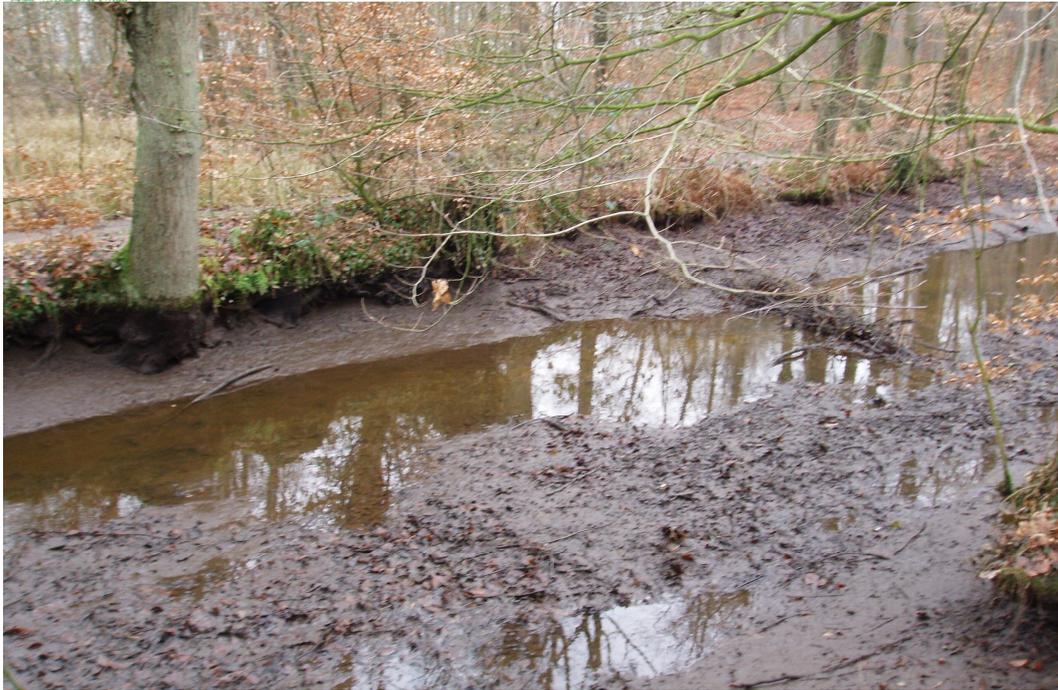
Abb. 20: Ablagerungen im Mühlenzulauf (Gauxbach); erkennbar, dass die wirk-
same Wassertiefe bis auf 30 bis 40 cm geschrumpft war

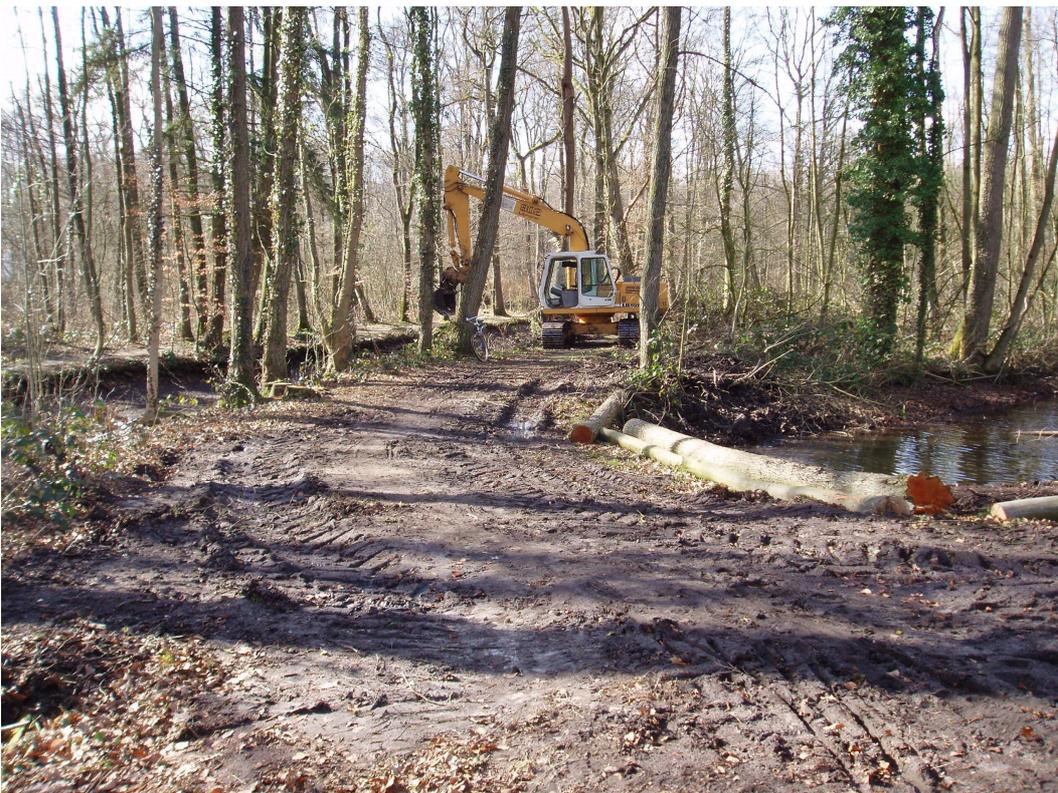
Abb. 21: Entnahme der Ablagerungen aus dem Mühlenzulauf (Gauxbach)

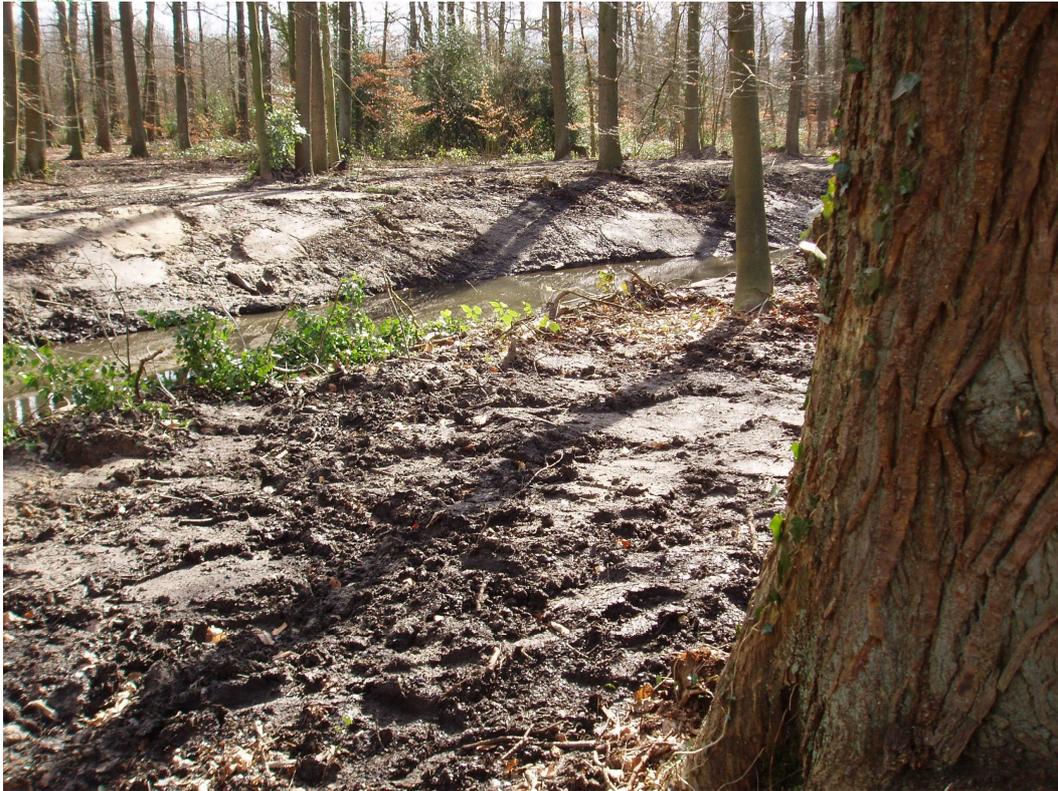
Abb. 22: Einplanieren der Ablagerungen aus dem Mühlenzulauf (Gauxbach) im Umfeld des Gewässers

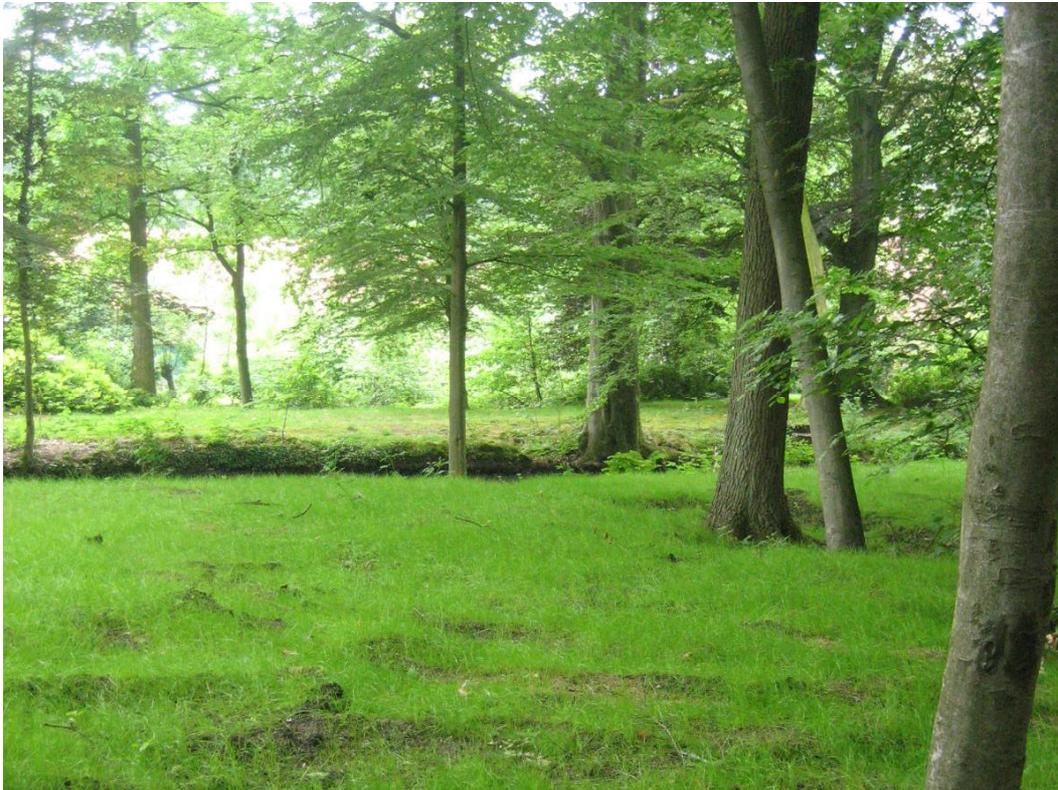
Abb. 23: Zustand der einplanierten Ablagerungen aus dem Mühlenzulauf (Gauxbach) im Umfeld des Gewässers Anfang Juni 2008

Zur Verfahrensweise, die wie seit Jahrhunderten erfolgte, gab es vereinzelt Einwände von interessierten Spaziergängern. Wie Abb. 23 jedoch zeigt, ist der Bereich schon wieder eingegrünt und wird nach dem Laubfall im Herbst wieder wie vorher aussehen. Der Schlamm kann und konnte so kompostieren.

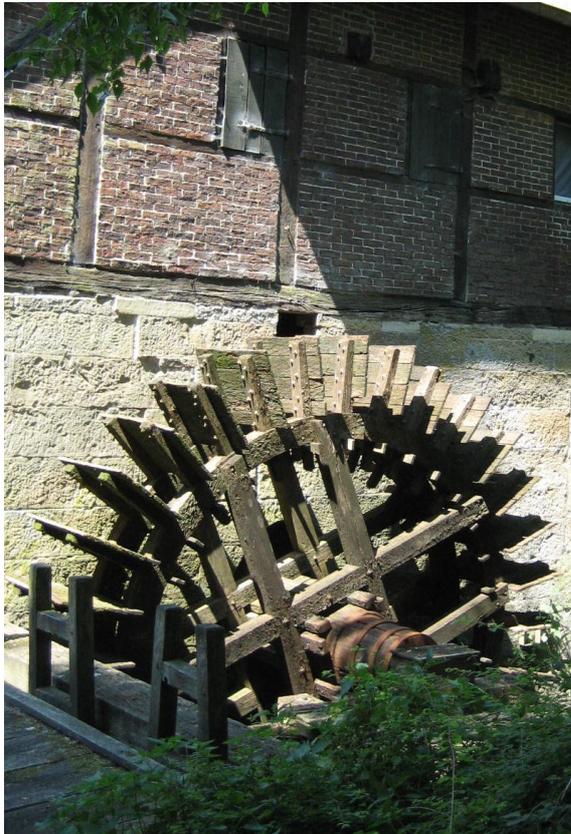
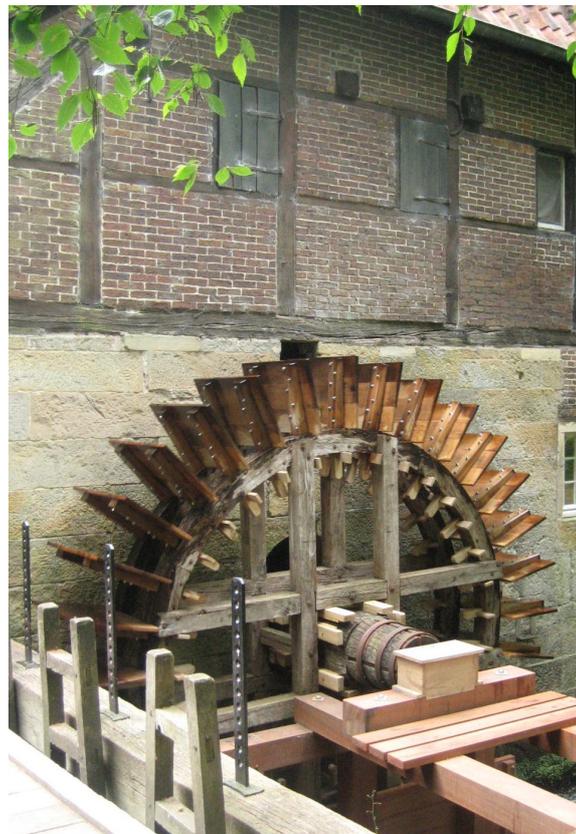
Abb. 24 /25: Vergleich des alten (links) mit dem neu hergerichteten Mühlrad; dieser Teil des Maßnahmenpaketes liegt außerhalb der Förderung, ist aber integraler Bestandteil der Erhaltung des Gesamtensembles von Haus Welbergen

Die Räumung des Gaubachs ermöglichte dann auch die dringend notwendige Reparatur des Mühlrades (außerhalb des geförderten Projektes). Nach Instandsetzung sollte der Mühlenzulauf unbehindert von Schlammmassen erfolgen können. Das Mühlrad war gebrochen wurde nun mit neuem Auflagerrost und neuen Fächern versehen – vgl. Abb. 24 und 25

Die Arbeiten sind bereits vergeben. „In drei bis vier Wochen geht es los“, kündigte Heinz H. Baumeister an. Neben der Tragekonstruktion und dem Rad mit seinen 32 Schaufeln wird auch der Wasserlaufboden erneuert. Die Arbeit wird die niederländische Firma Molenmakersbedrijf Groot Wesseldijk aus Lochem übernehmen. Sie war auch bei den Reparaturarbeiten an der Bergwindmühle im Einsatz, die nach einem Sturm beschädigt worden war. Die Schaufeln des Wasser-Mühlrades hat sie bereits abgebaut. Sie werden in Kürze vor Ort angepasst.

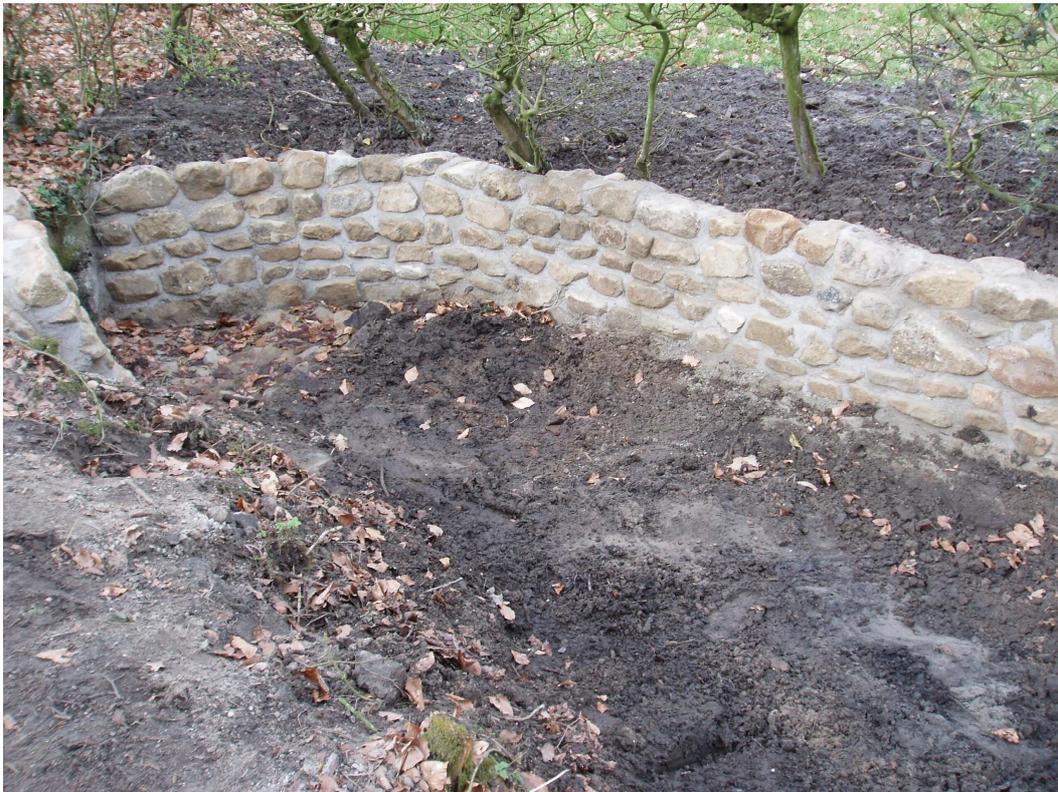
Abb. 26: Zulauf zur Gartengräfte mit neuem Kolk

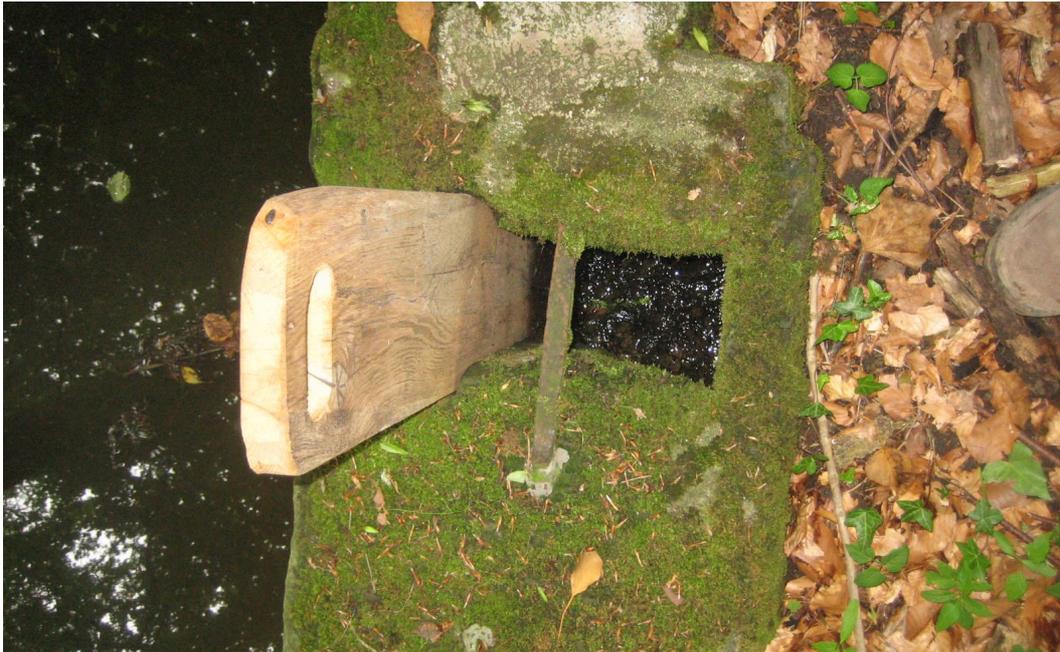
Abb. 27: Erneueretes Schieberbrett

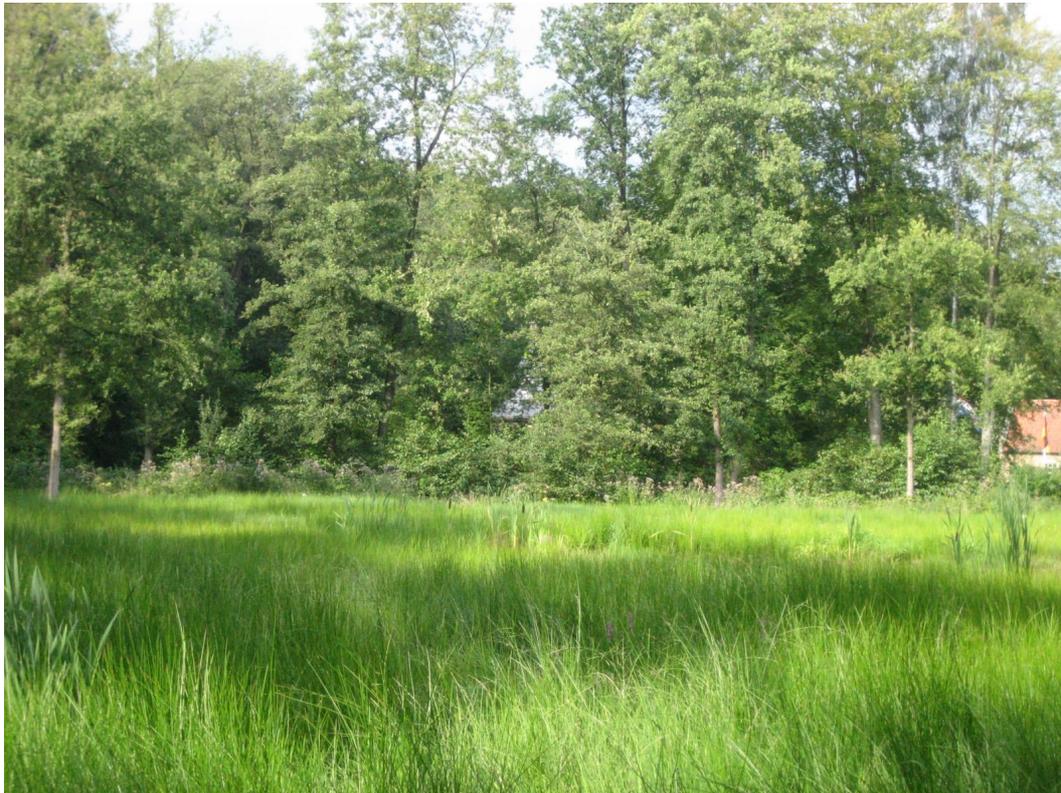
Abb. 37: Die Bleiche unmittelbar nach einer fast zwei Monate andauernden Dürre

Eine zweite Mahd wird nicht angestrebt, da diese die Wurzellängen stark mindert. Bei der einjährigen Mahd können die Gräser Wurzellängen von bis 80 cm Tiefe entwickeln, diese Länge wird bei einer zweiten Mahd mehr als halbiert. Durch die große Wurzeltiefe wurde eine Dürreperiode im Juni und Juli 2010 vom Grünland bestens überstanden – vgl. Abb. 37.

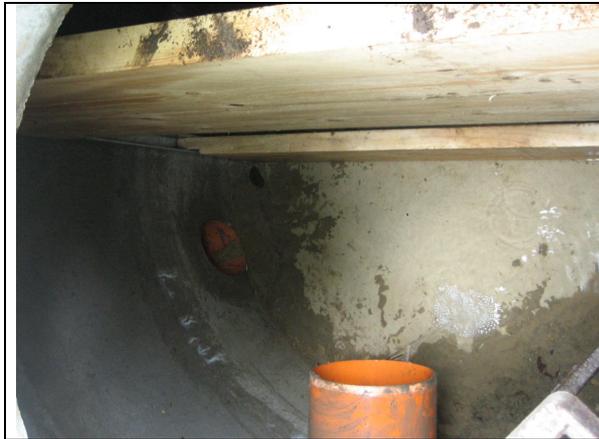
Sandfangschacht, damals noch mit provisorischer Trennwand (jetzt fest mit Gitterblech); unten der Zulauf, links der Reinigungsauslass

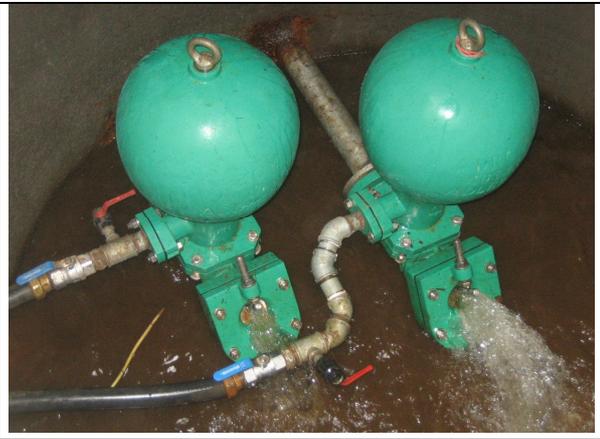
Widder in Betrieb, links die Druckleitungen zur Bleiche, oben die Zuleitung aus dem Sandfang; gut erkennbar die Windkessel zum Druckausgleich

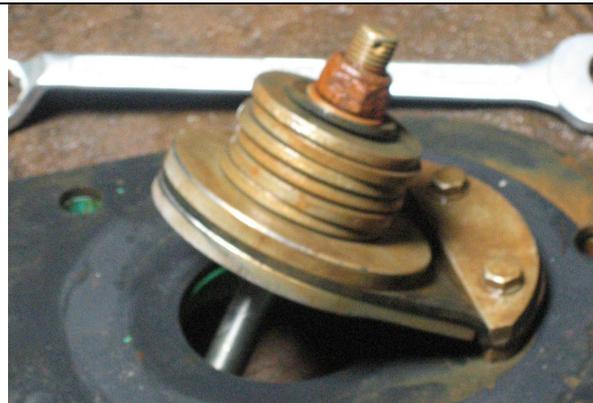
Stoßventil, das bei hoher Durchflussgeschwindigkeit zuklappt und durch die Druckentlastung über den Windkessel wieder aufgerissen wird
