Konzept zur nachhaltigen Sicherung und
Pflege der Außenanlagen und Gräften des
Hauses Welbergen in Ochtrup - Welbergen -

*gefördert durch die Deutsche
Bundesstiftung Umwelt (DBU)*
Schlussbericht

U Plan GmbH
Stuttgartstraße 3
44143 Dortmund
tel. 0231/5311055
fax 0231/5311057

Bertha Jordaan van Heek-Stiftung
Bertha Jordaan-van-Heek-Str. 4
48607 Ochtrup-Welbergen

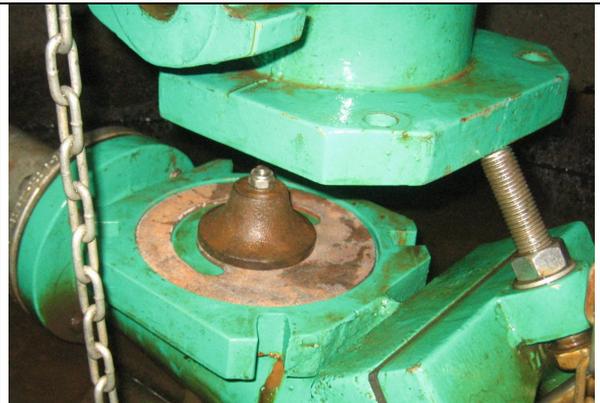
Hubventil zum Windkessel, hier die richtige Ventildichtung, nachdem mit dem Hersteller ein Jahr lang verhandelt werden musste

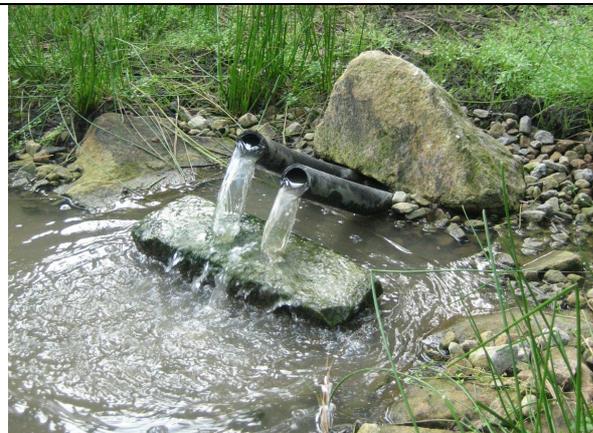
Auslass des gepumpten Wassers auf der Bleiche; der Windkessel trägt so viel zum Druckausgleich bei, dass hier ein gleichmäßiger Wasserfluss von je 0,0 bis 0,75 l/s erfolgt

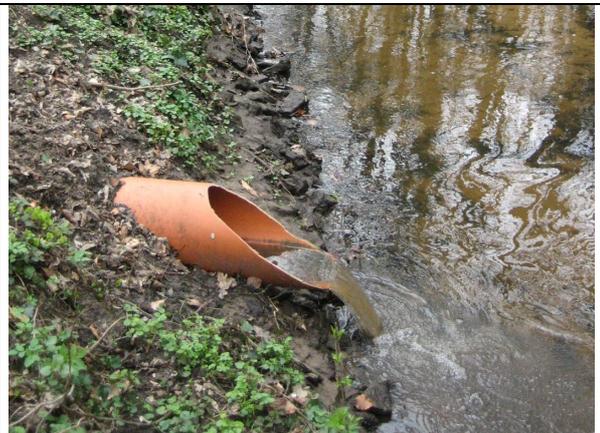
Auslass des Treibwassers, d.h. der Anteil des Wassers, der zum Beschleunigen und dann zum Schließen des Stoßventils benötigt wurde

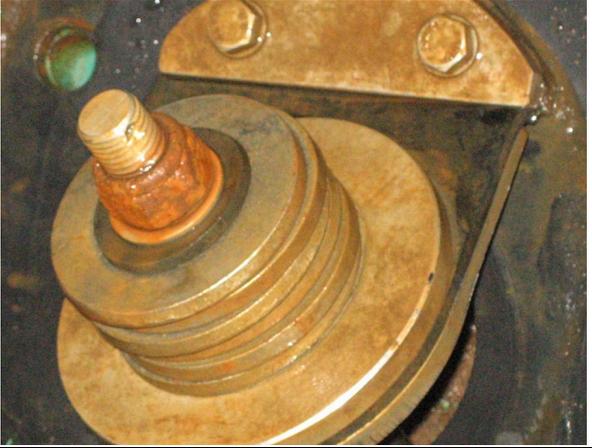
<p>Bauskizze aus der Nachverhandlung mit dem Hersteller: zwischen Gewichtsscheiben und der Mutter wurde eine elastische Beilagscheibe gefordert; ferner ein Festschweißen der linken Mutter auf der Gewindestange; die Bohrung in der Stange erlaubt eine weitere Sicherung gegen ein Ablösen der Mutter</p>	<p>Hier die geforderte Verbesserung nach fünf Monaten Dauerbetrieb; die Gummibeilagscheibe führt zusammen mit der selbst sichernden Mutter für ausreichend Stabilität; es muss allenfalls nach einigen Monaten mal nachgezogen werden; oben die Scharnierkante, für deren Funktion der schwarze Kunstkautschuk dauerhaft geeignet ist</p>

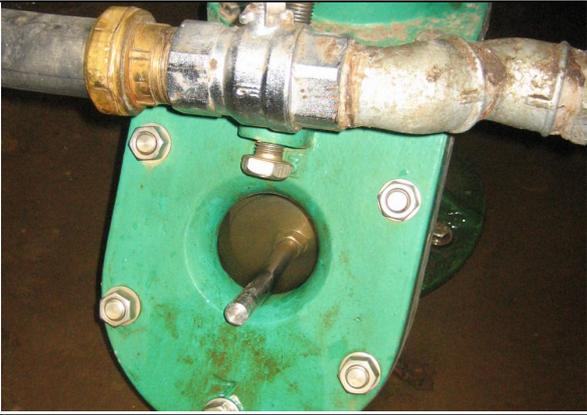
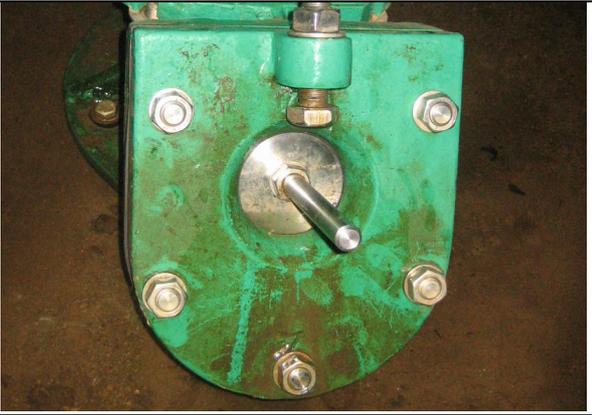
<p>Weggesackte Stoßklappe – durch gerissene Aufhängung</p>	<p>Zum Vergleich der korrekte Sitz einer geschlossenen Stossklappe</p>

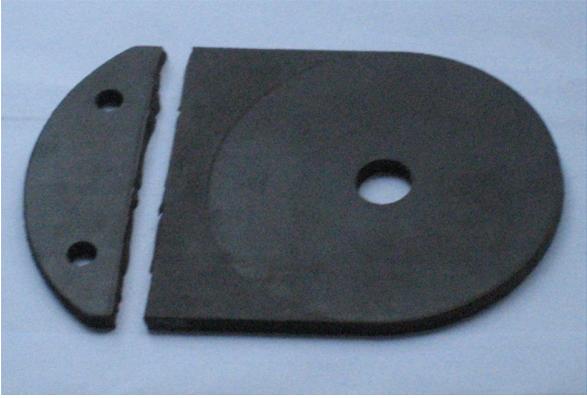
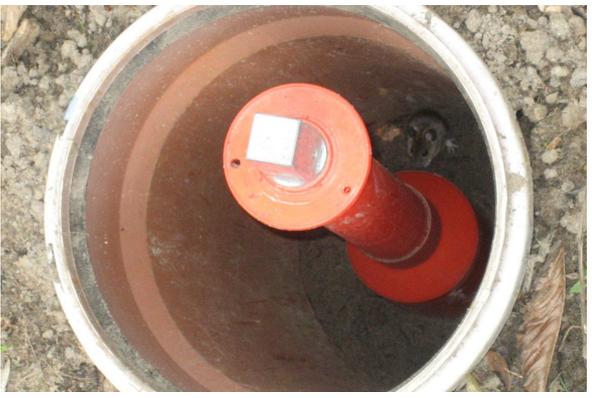
<p>Gerissene Aufhängung der Stoßklappe; gut erkennbar die Bruchlinie, dieser Kunstkautschuk verträgt kein Knickbelastung</p>	<p>Absperrschieber zwischen Gauxbach und Sandfang, hier mit einer hineingefallenen Waldmaus</p>

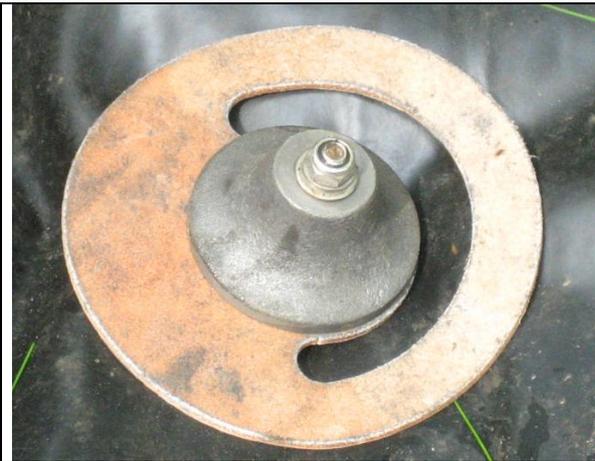
Patent-gemäße Hubdichtung mit Gegengewicht und halbmondförmiger Öffnung zum Zufluss des Wassers, Büffelleder als Dichtungsmaterial

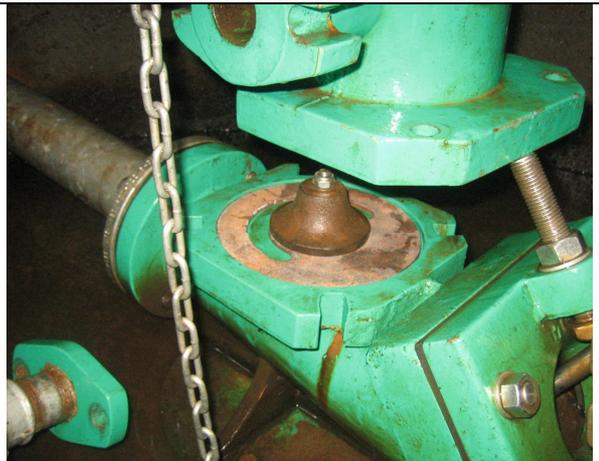
Lage der Hubdichtung über der Treibleitung und unter dem hier gehobenen Windkessel; links vorne die gelöste Druckleitung zur Bleiche, links hinten der Druckzulauf vom Sandfang und Gauxbach

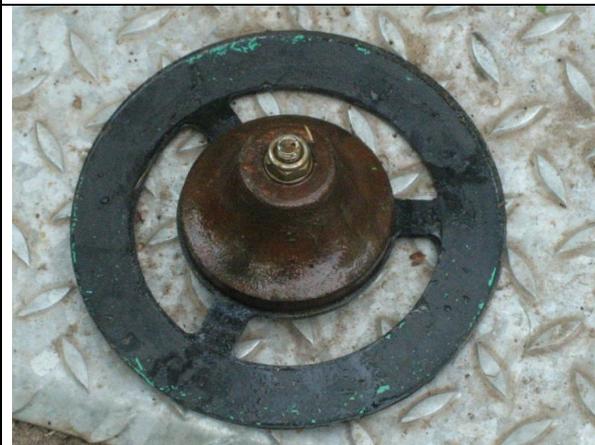
Hubdichtung zwar mit korrektem Gewicht, jedoch mit Öffnungen zwischen drei Stegen und als Dichtungsmaterial Kunstkautschuk

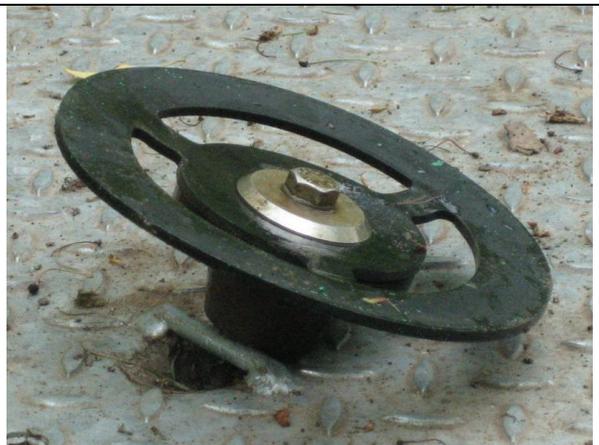
In allen Stegen erkennbar die beginnende Überdehnung; da die Überdehnung sich nicht zurückbildet, reißt dort die Dichtung

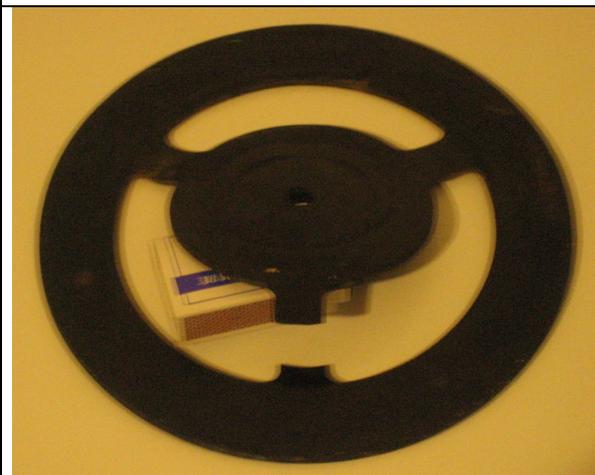
Gerissene Hubdichtung aus Naturkautschuk bei der Fehlkonstruktion über drei Stege

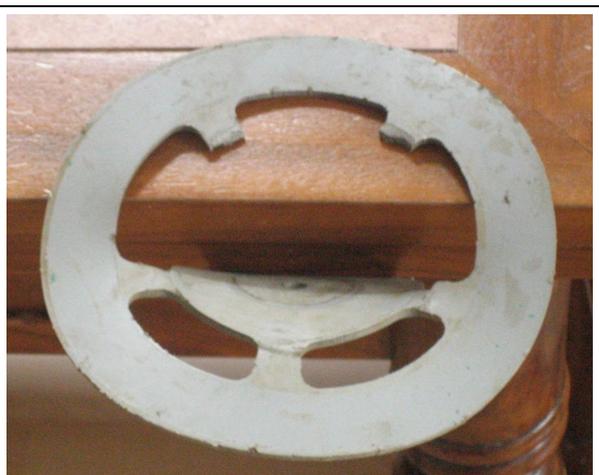
Mehrfach gerissene Dichtung aus Naturkautschuk, der neben der Fehlkonstruktion (auch bei fünf Stegen) sich als Material überhaupt nicht eignet

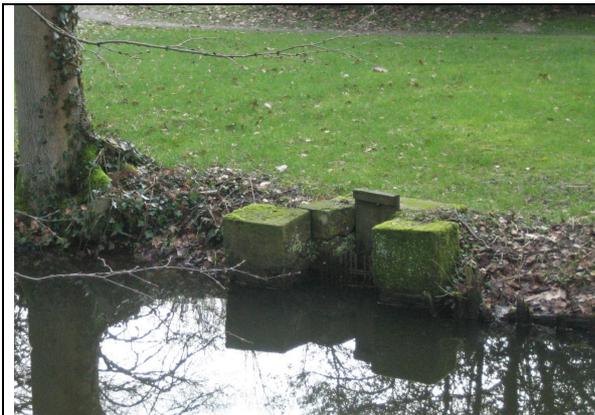
Entnahmestelle aus dem Gauxbach zur Speisung der Hausgräfte vor der Maßnahme

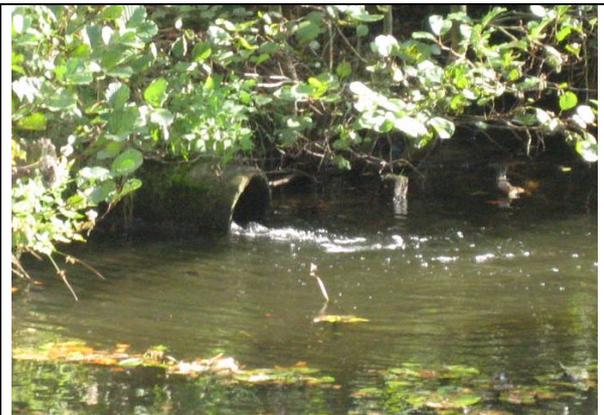
Nachfluss in die Hausgräfte aus dem Gauxbach, hier während der Entschlammung

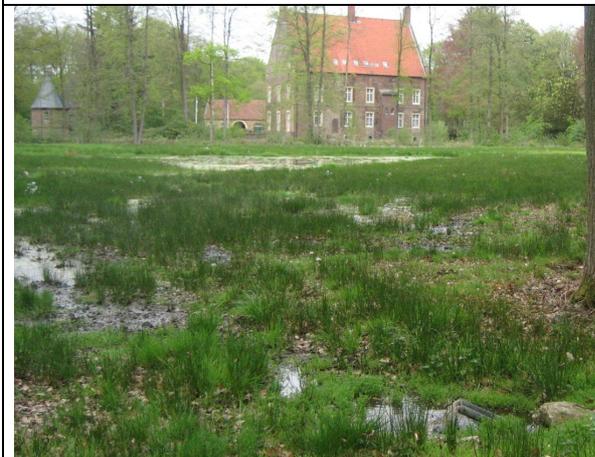
Im Vordergrund der Bleichenzufluss, mittig die Blänke und im Hintergrund Haus Welbergen mit Hausgräfte, dazwischen noch die Schlangengräfte

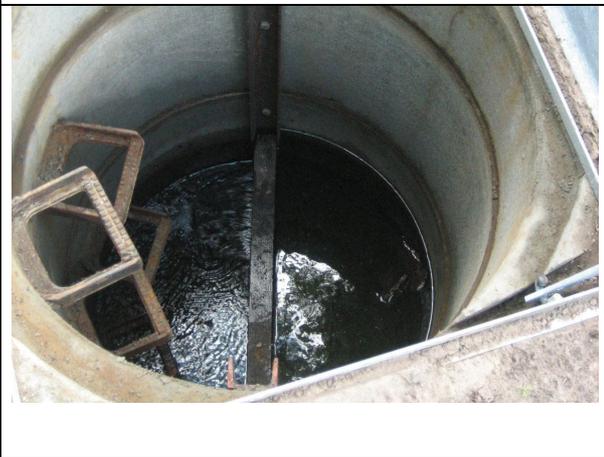
Trennschacht zwischen Schlangengräfte und Hausgräfte, letztlich durch Schieber ersetzt, da so besser handhabbar

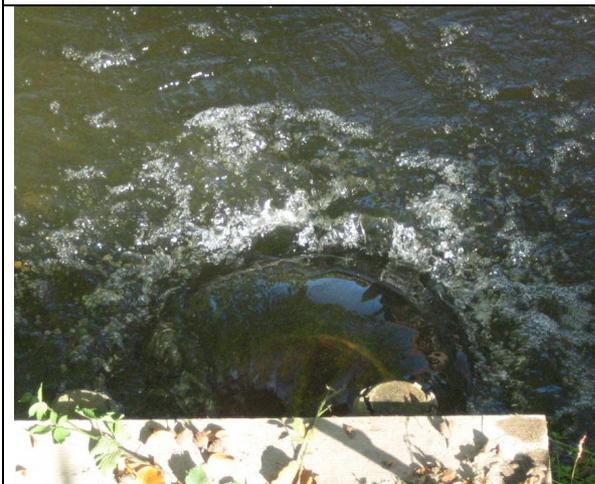
Heutiger Zufluss zur Hausgräfte bei geöffnetem Schieber; es ist gut erkennbar, dass der Pegel der Schlangengräfte deutlich über dem der Hausgräfte liegt

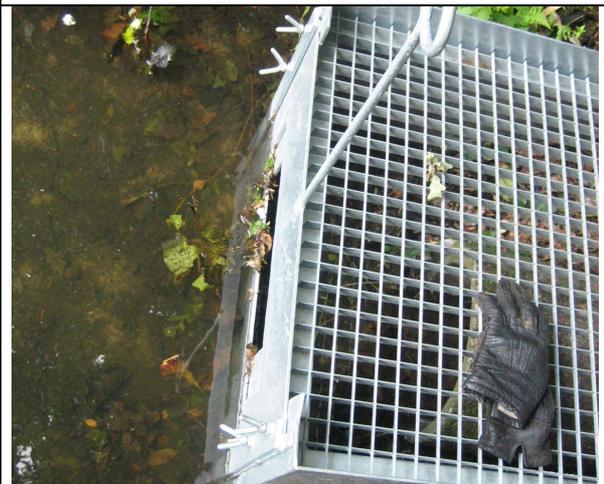
Neuer Notüberlauf der Hausgräfte; nachdem hier früher keine Steuerung vorhanden war, kann überschüssiges Wasser jetzt ohne Weiteres zum Gauxbach ablaufen

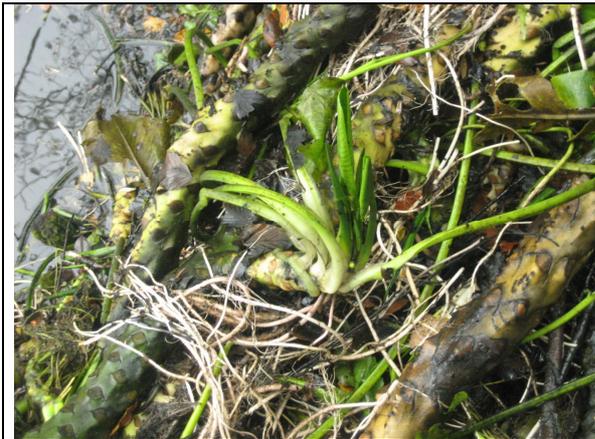
Rhizome unmittelbar nach der Entnahme; die Stränge mit den »Augen« sind Rhizome, das grüne Büschel in der Bildmitte sind Ankerwurzeln

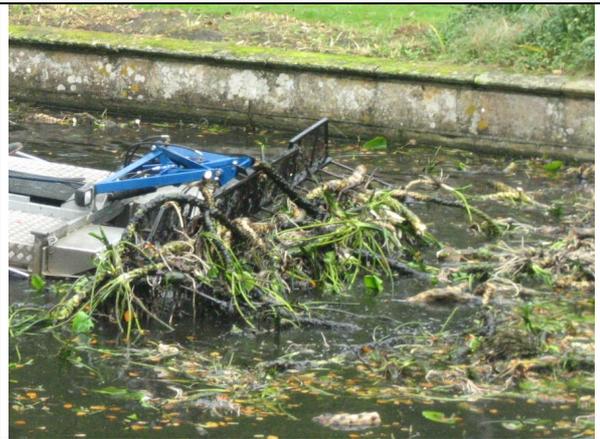
Rechenaufsatz am Schwimmbagger, hier nach einem Griff in den Gräftengrund beim Ausheben der dabei erwischten Rhizome

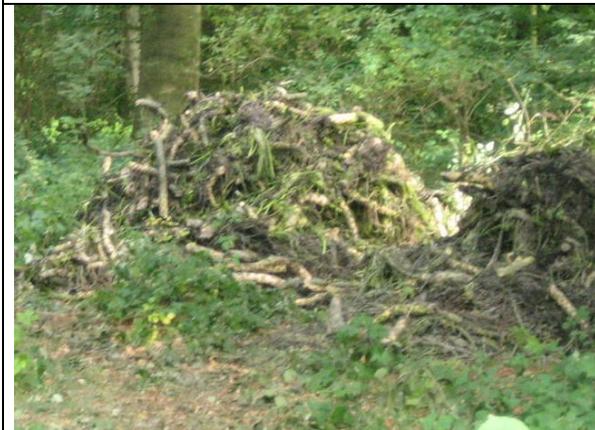
Große Rhizomberge, die auf eine Waldrandbrache zur Kompostierung verbracht wurden

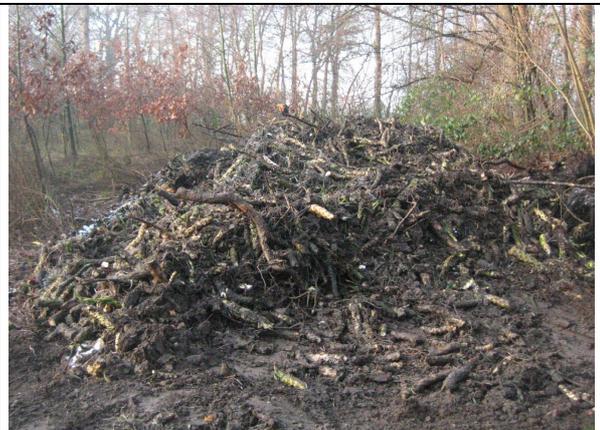
Rhizome nach drei Monaten Lagerung, Trocknung und erster Kompostierung

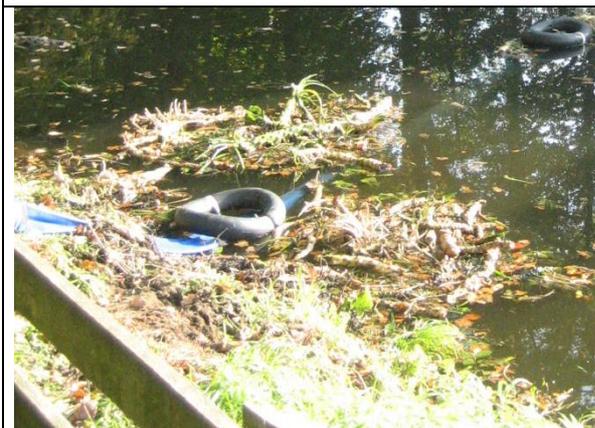
Aufschwimmende Rhizome während der Entschlammung; die Reifen sind kein Müll, sondern sind Schwimmer für die Saugleitung des Schwimmbaggers

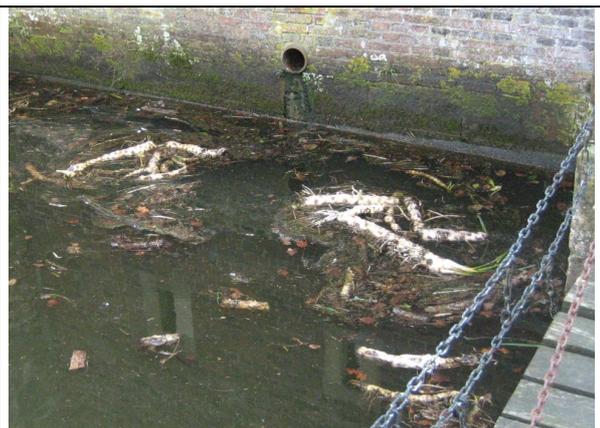
Rhizomreste selbst noch unmittelbar vor Abschluss der Entschlammung, da immer wieder Rhizome mit Verlust der Schlammgrundlage sich lösten und aufschwammen

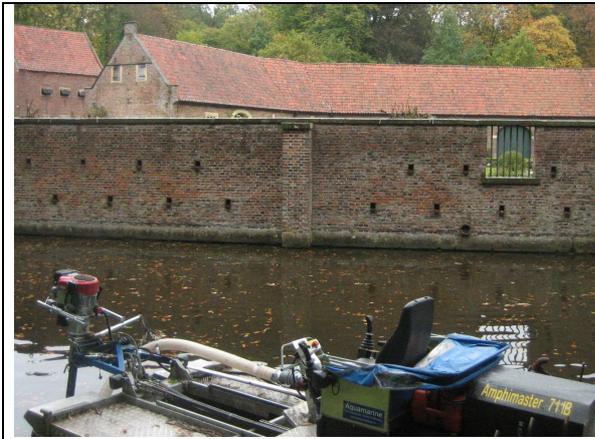
Schwimmbagger auf der westlichen Hausgräfte; links im Bild erkennbar der Saugaufsatz

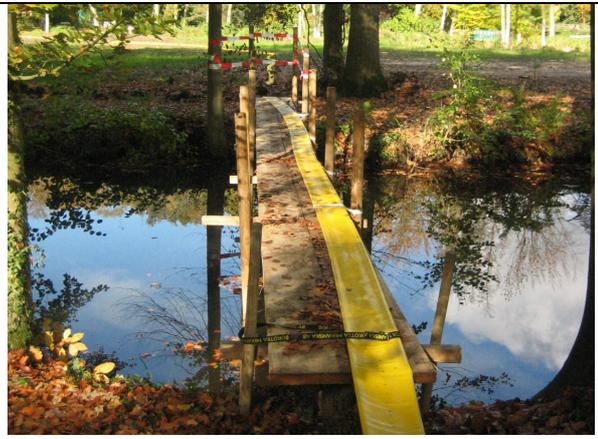
Verlegung der Pumpleitung über den Gauxbach, um so das Spülfeld zu erreichen

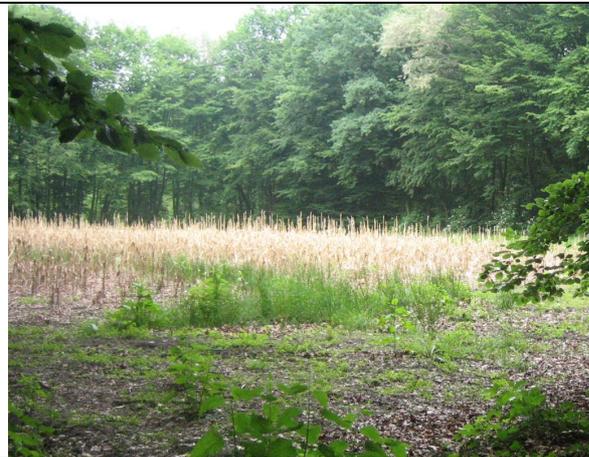
Wildacker als Fläche für das Spülfeld

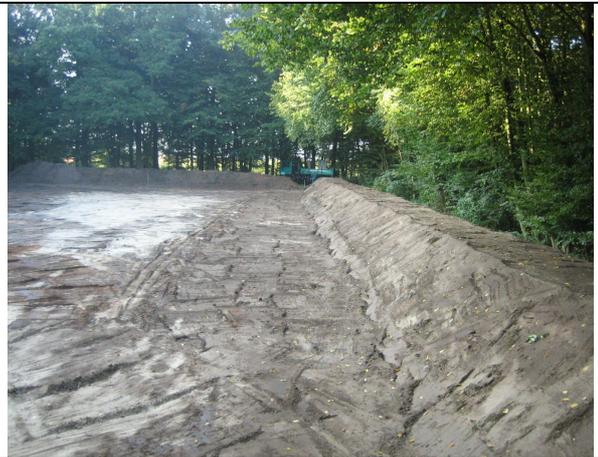
Modellierung des Spülfeldes

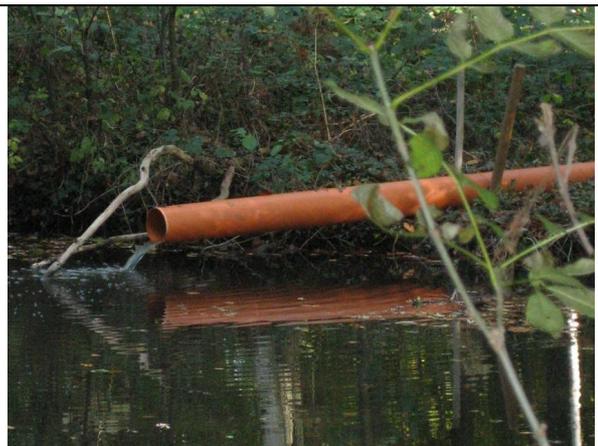
Ablauf der Spülfeldes in eine der Waldgräften

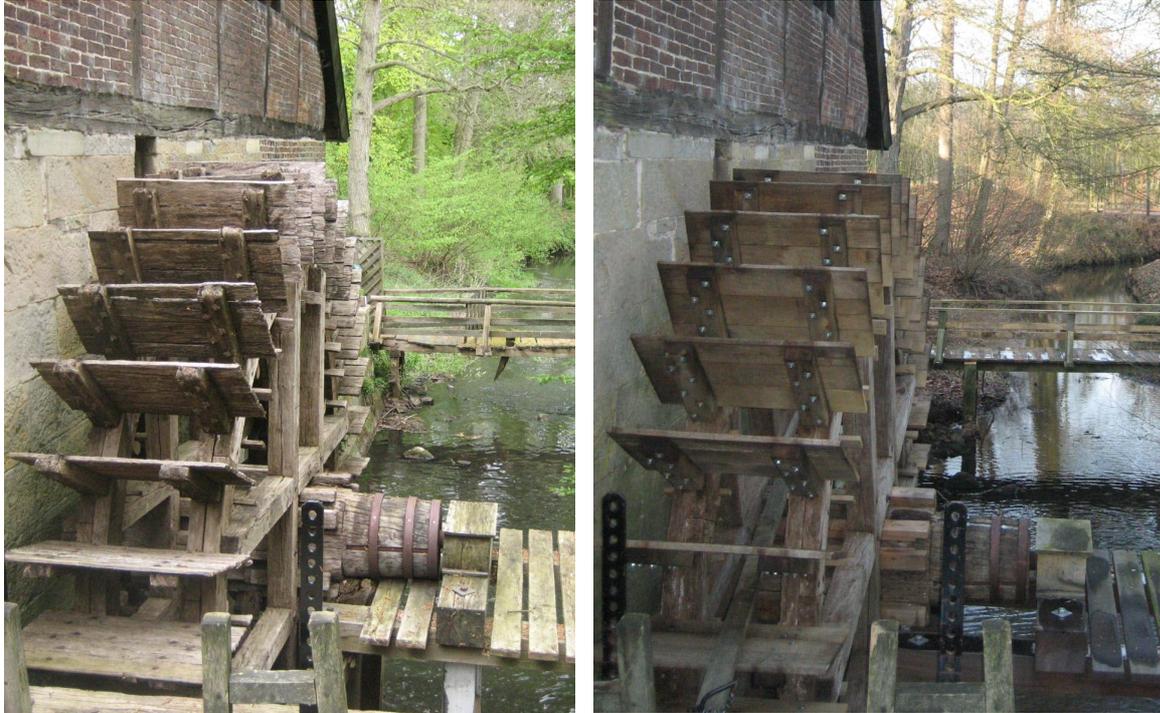
Abb. 38/ 39: Vergleich des alten (links) mit dem neu hergerichteten Mühlrad aus einer anderen Perspektive als in den vorherigen Kapiteln

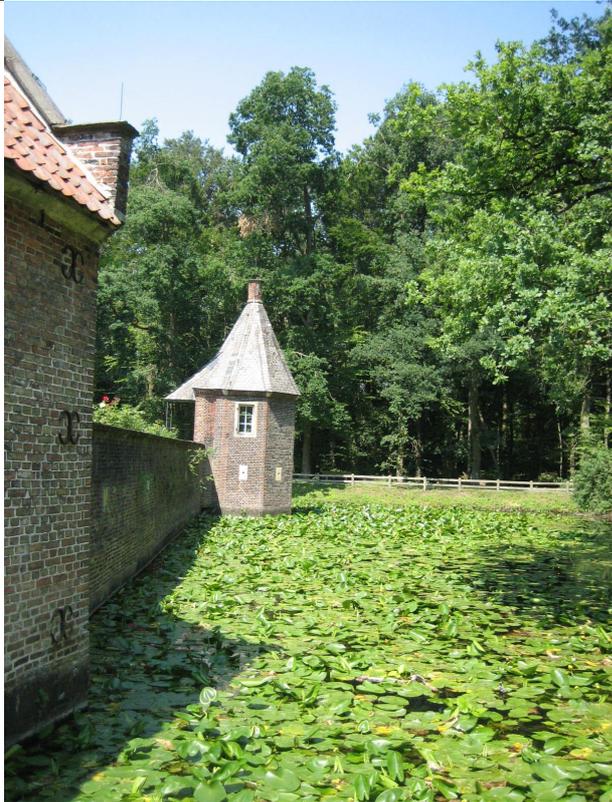
Hausgräfte 2007 vor der Maßnahme

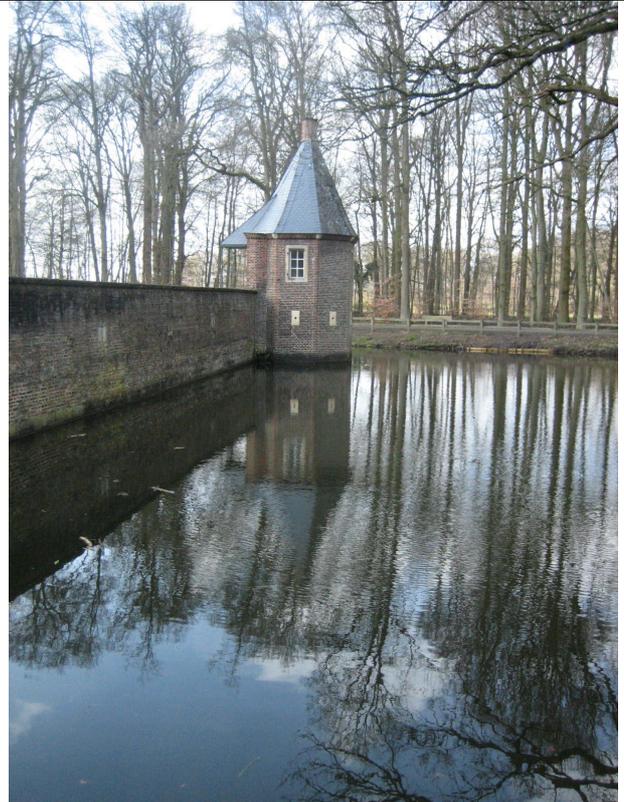
Hausgräfte 2009 nach der Maßnahme

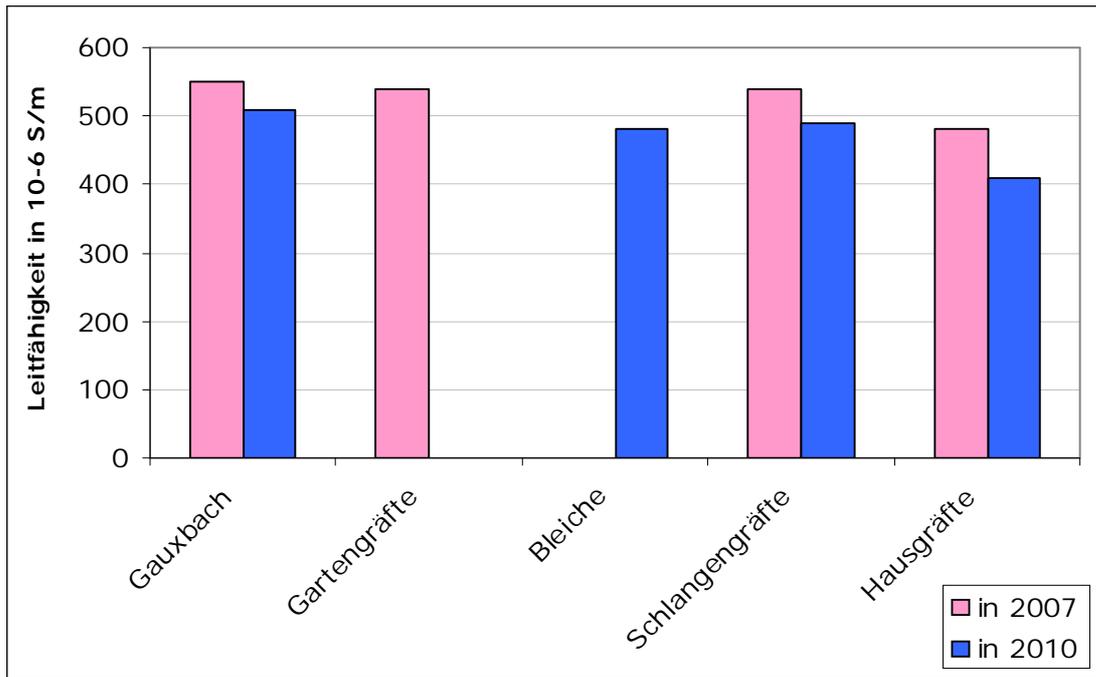
Abb. 41: Vergleich der elektrischen Leitfähigkeit zwischen Messpunkten sowie vor und nach der Umstellung der Gräftenspeisung

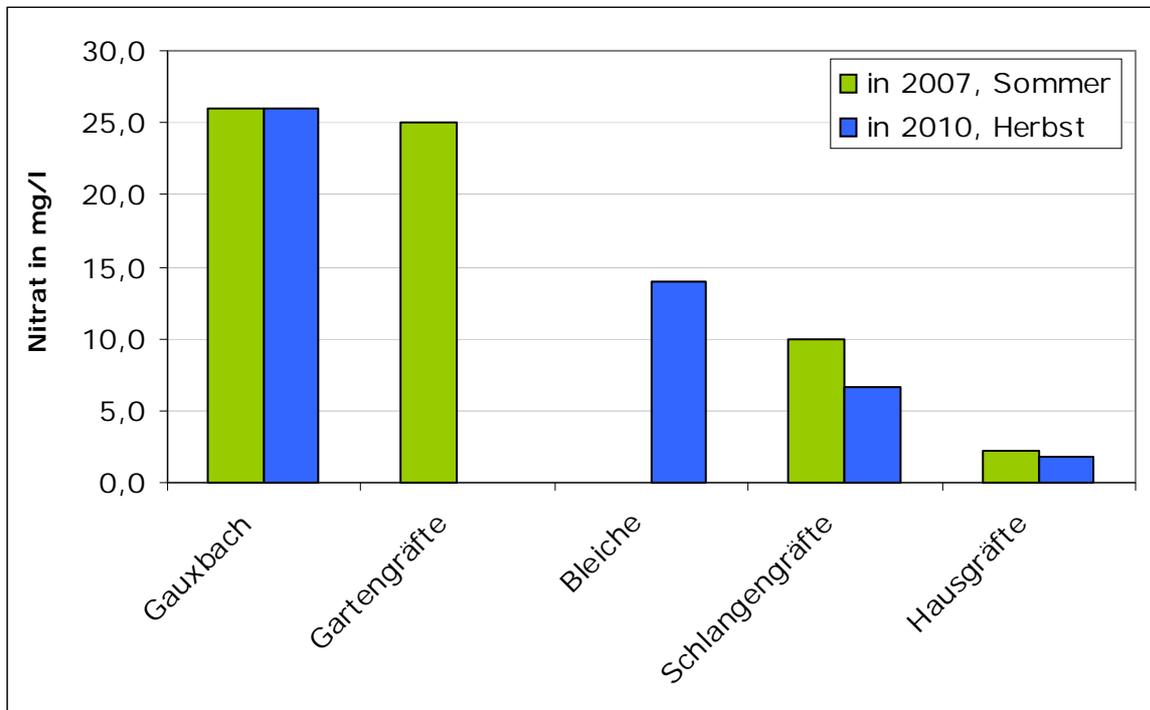
Abb. 43: Vergleich der Nitratgehalte zwischen Messpunkten sowie vor und nach der Umstellung der Gräftenspeisung

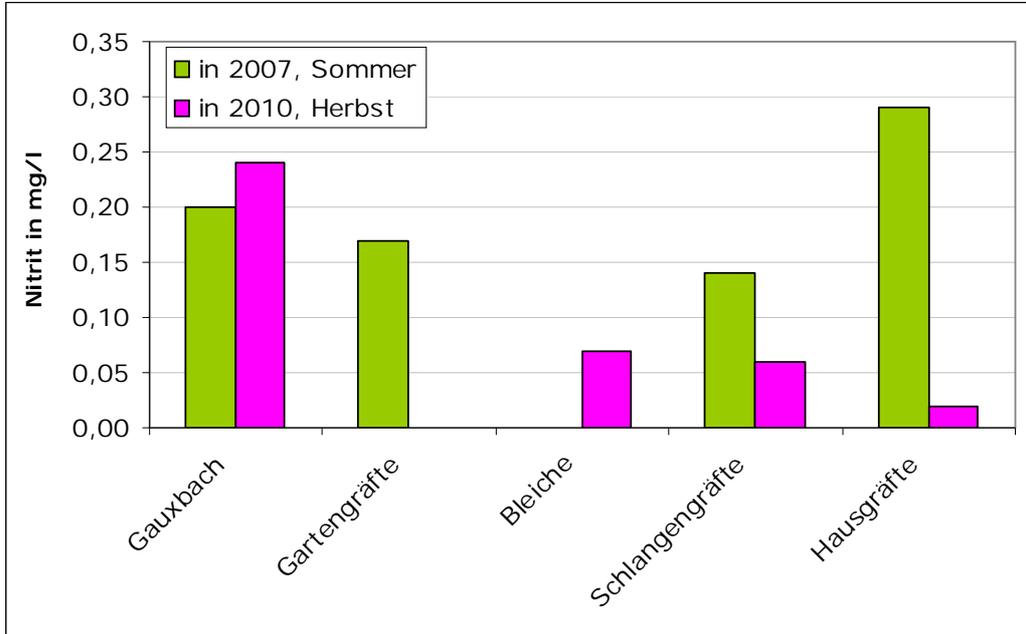
Abb. 46: Vergleich der Nitritgehalte zwischen Messpunkten sowie vor und nach der Umstellung der Gräftenspeisung

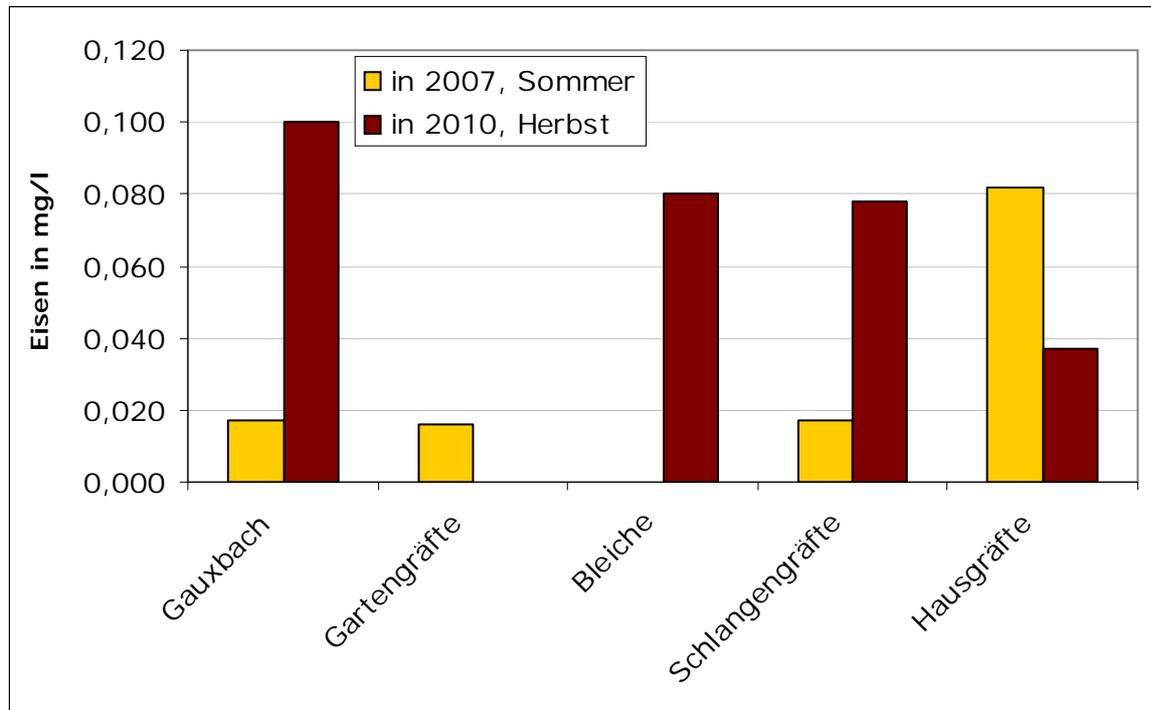
Abb. 48: Vergleich der Eisengehalte zwischen Messpunkten sowie vor und nach der Umstellung der Gräftenspeisung

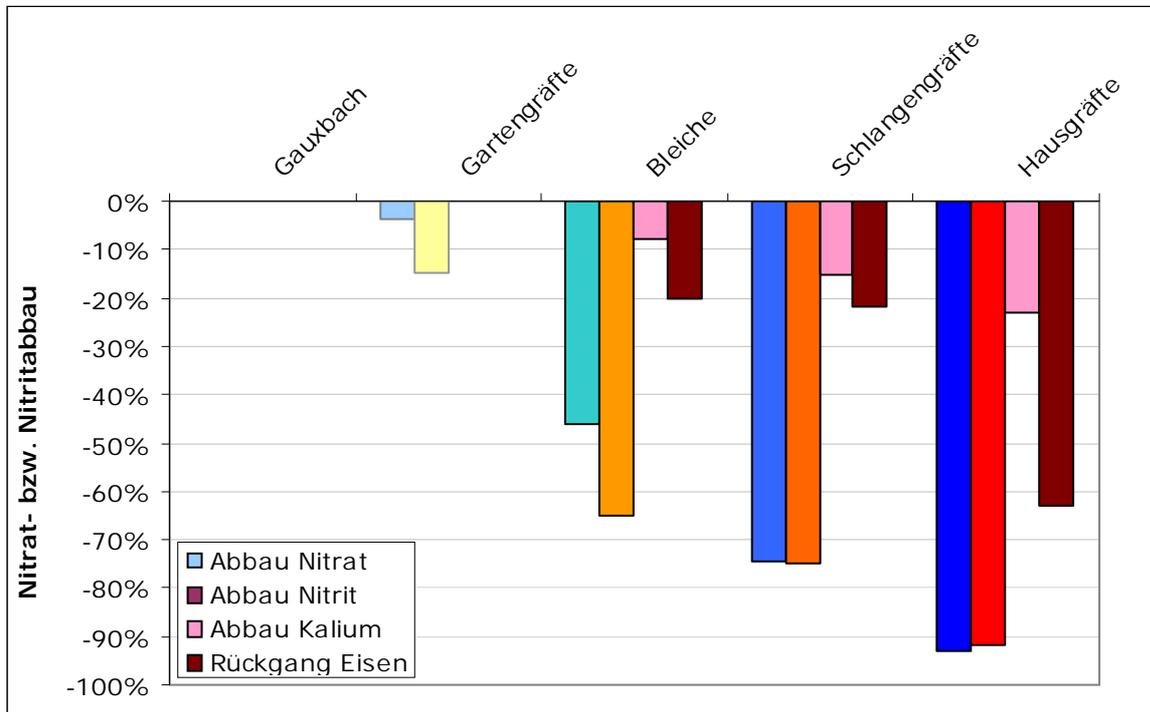
Als Fazit lässt sich festhalten, dass im Oktober 2010 praktisch alle untersuchten Parameter durch die Umstellung der Gräftenspeisung schrittweise bis zur Hausgräfte abgesenkt werden – vgl. Abb. 49. Damit hat sich das Vorgehen zum jetzigen Zeitpunkt gerade im Hinblick auf die Stickstoffversorgung als richtig erwiesen, was angesichts der Nitri- und Denitrifizierung über ein Feuchtgebiet auch zu erwarten war und sich jetzt hat bestätigen lassen.

Abb. 49: Abbau verschiedener Stoffgehalte vom Gauxbach bis zur Hausgräfte
